莫拉克颱風複合型災害發生歷程的時空重建 —以小林村深層崩塌為例

摘要 莫拉克颱風所帶來的豐沛雨量，造成了五十年來颱風災害中最嚴重的人員死傷。此次莫拉克風災中，包括洪水、土石流、崩塌及堰塞湖等災害同時發生，形成複合式的災害危害型態。本文藉由莫拉克風災引發的小林村複合型土砂災害時間、空間發生歷程及情勢演變的調查與重建，以及深層崩塌災例的細部調查資料，說明複合型災害的特性以作為後續因應對策的參考。針對複合型災害，未來應積極發展複合型災害的調查、模擬及預警等方法，以因應極端氣候下發生頻度增、規模大及影響鉅之未來土砂災害演變情勢。

The Reconstruction of the Processes of Catastrophic Disasters Caused by the 2009 Typhoon Morakot

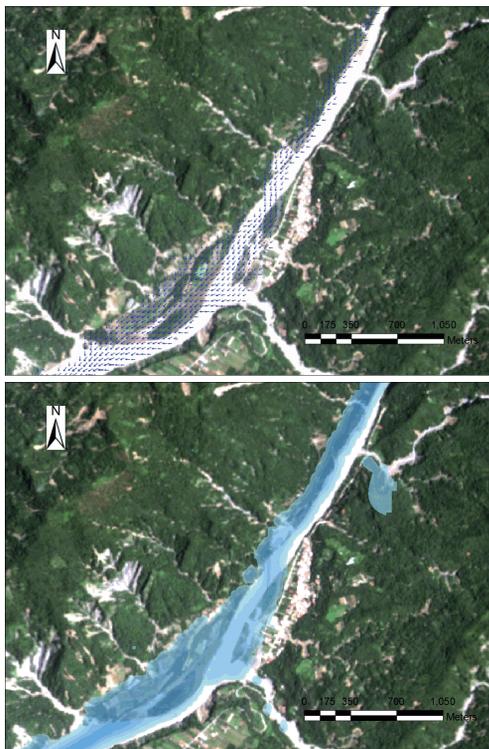
圖 7 楠梓仙溪角埔溪段淹水模擬圖 (2009 年 8 月 9 日 5:00)

於災害過程及災情影響過程初步重建中，在各事件雨量之模擬結果，其水位皆未達小林村第 9 鄰旁之台 21 線 (圖 7)，參酌李錫堤等人 (2009) 之現勘研判，小林村後方之地層具有地下出水管，在豪雨來臨時，其地下水層呈現飽和狀態，因此而造成小林村後方野溪流量增大，最後造成第 9 鄰淹水達一層樓高，推測第 9 號橋下方涵洞阻塞，致使溪水漫流至第 9 鄰地區。

Fig.7 Simulation of the flooding in Siaolin village (2009/8/9 AM 5:00)

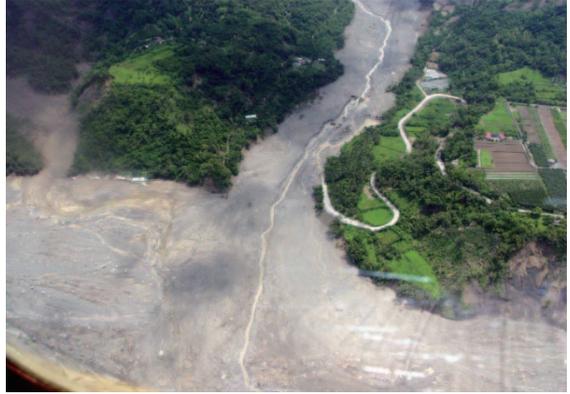
圖9 卦埔溪 (八卦橋) 土石流河道淤積及沖積扇 (2009/9/11 拍攝)

小林村自南側至北側，共有三條土石流溪流 (圖 8)，分別為八號橋角埔溪、九號橋野溪 (高縣 DF007) 與十號橋野溪。角埔溪為旗山溪支流野溪，集水區面積約 1059 公頃，海拔 400~1200 m 之間，位於小林村南方 200 公尺處，下游河道有台 21 線八號橋橫跨。角埔溪於 1996 年賀伯颱風開始，集水區即有零星崩塌現象發生，在經歷多次颱風後崩塌地面積逐漸增加，此區之崩塌地並於 88 水災後大幅擴大，同時在莫拉克風災期間亦造成土石流大量土砂，並且在與楠梓仙溪匯流口產生河道擠壓，造成鄰近之道路及住宅產生淹水現象，就角埔溪處之土砂災害過程，亦為多型態之土石流沖淤現象 (圖 9 及圖 10)。

Fig.9 The debris flows and alluvial fan in Jiaopu creek (No. 8 bridge)

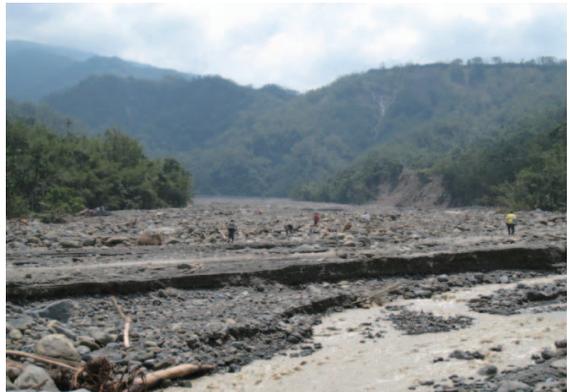
圖10 卦埔溪 (八卦橋) 土石流河道淤積情形 (2009/8/19 拍攝)

Fig.10 The debris flows and sediments in Jiaopu creek (No. 8 bridge)

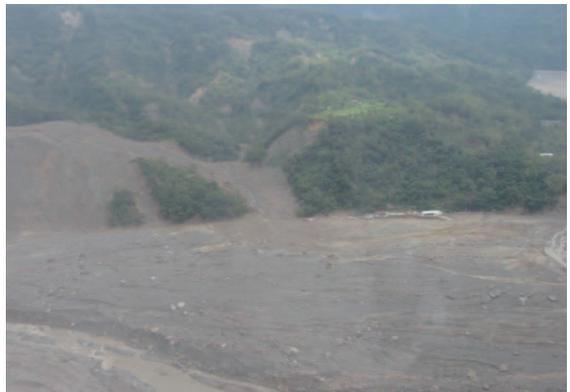
圖11 卦橋溪谷口沖積扇及河道堆積物 (2009/8/31 拍攝)

Fig.11 The debris flows and alluvial fan in creek of No.9 bridge

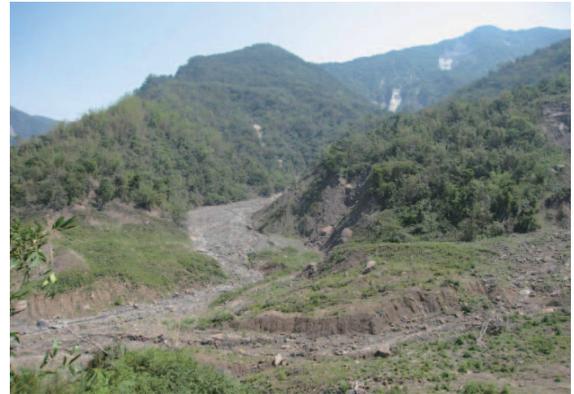
圖 12 十號橋溪谷口沖積扇及河道堆積物(2010/4/21 拍攝)

Fig.12 The debris flows and alluvial fan in creek of No.10 bridge

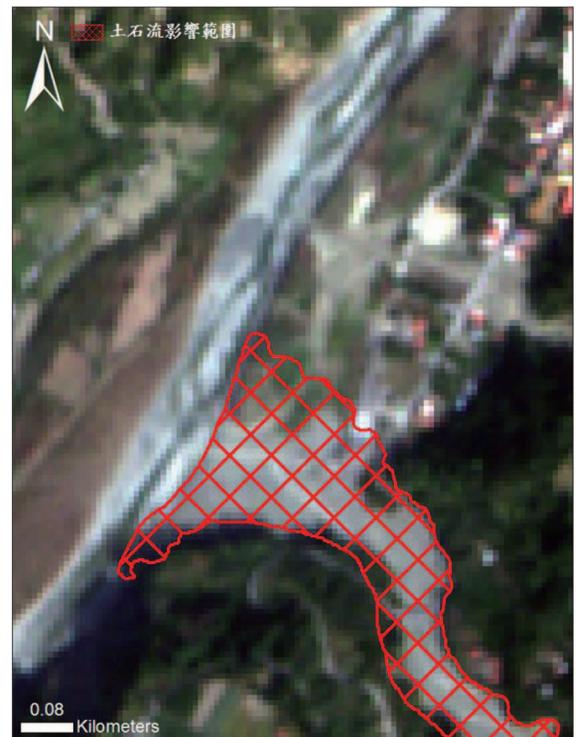
圖 13 楠埔溪發生土石流之掩蓋範圍圖

一確認；角埔溪之土石流掩蓋範圍圖示於圖 13；第 8 號橋遭沖毀時間應於角埔溪流量較大之時間點內遭沖毀，其時間點為 2009 年 8 月 8 日 17:00~19:00，由調查資料判斷該橋於 18:00 時可能已遭沖毀 (該時間點為角埔溪於事件內之尖峰流量)。

Fig.13 The simulation result of effected area by debris flow in Jiaopu creek

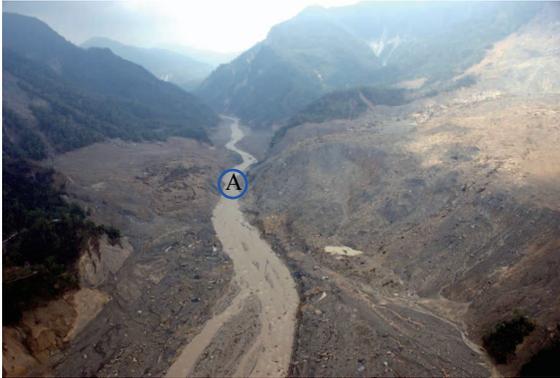
從小林村災區及對岸的空拍影像 (圖 14), 可以發現崩塌的土體幾乎掩埋了整個聚落的原址, 原聚落緊鄰的後山幾乎被崩落的土體、岩塊填平, 崩塌土體形成的崩崖, 崩崖下方以約 $30^{\circ} \sim 40^{\circ}$ 的安息角形成崖錐堆積。崩塌的土方包含風化的土壤 (黃褐色) 及岩盤 (青灰色), 以細顆粒為主, 部分地表則殘留滾落的巨礫。河岸右側顯然為崩落土石, 由於距離崩塌地較遠, 故以較小粒徑的土石為主。表層覆蓋了一層崩落的表土, 表土可能來自大竹溪山坡面崩落的土石。崩塌地的邊緣相當平整, 外型類似一五角形, 崩塌地平整的外型, 是典型楔形破壞的特徵, 代表崩塌是以包含岩塊的平行滑動形式破壞, 脫離的岩塊與殘留的岩塊以節理面等平整的不連續面為界, 才能留下平整的邊界, 加上崩塌地底部的岩盤層面已出露, 左右兩側邊界近乎平行等特徵, 都佐證崩塌地源頭區是以岩體的楔形破壞為主。崩塌源頭區的坡趾, 有大量土石堆積, 且有殘留水池, 顯示大量雨水冲刷, 乃至於蓄積成潭, 坡趾處有明顯冲刷痕, 水流方向都流向崩崖邊緣, 再順坡面流下。

圖 14 小林村空拍影像-原橋址橋位置 (A 點), 崩塌土體堆積嚴重, 為莫拉克颱風期間土體堆積而導致河道阻塞而形成堰塞湖。

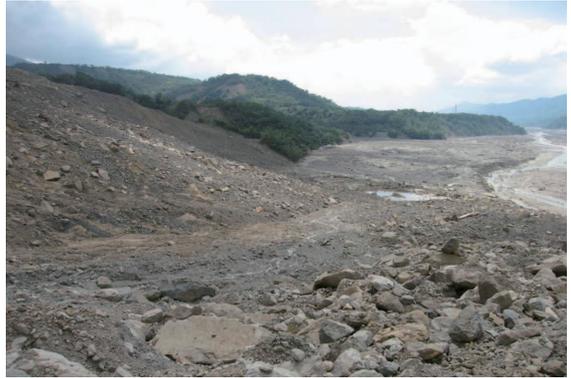
圖 17 小林村原聚落位置之二次土石流堆積及崩塌下邊坡的崖錐堆積

Fig.17 The transported slump sediments in the foothill of the Siaolin village

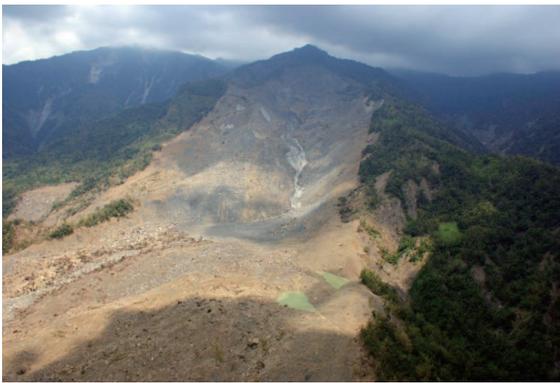
崩塌地源頭區的近觀 (圖 15), 顯示邊坡屬於一順向坡, 在崩塌地左側殘留的岩盤厚度約為 100 公尺, 出露的岩層層面也平行目前出露的坡面。出露的滑動面上有明顯滑動痕, 較特殊的是即使是出露的深部岩盤面上, 仍可見因地下水浸染所造成的黃褐色氧化鐵, 顯示岩盤深部仍有裂隙提供地下水流動, 因而殘留下氧化鐵浸染的黃褐色痕跡, 而深部岩盤的裂隙, 也是此次順向坡滑動的主要關鍵。

圖 15 小林村崩塌地的空拍影像, 顯示崩塌地的邊緣幾乎到達稜線, 崩塌地底部的岩壁已經出露。

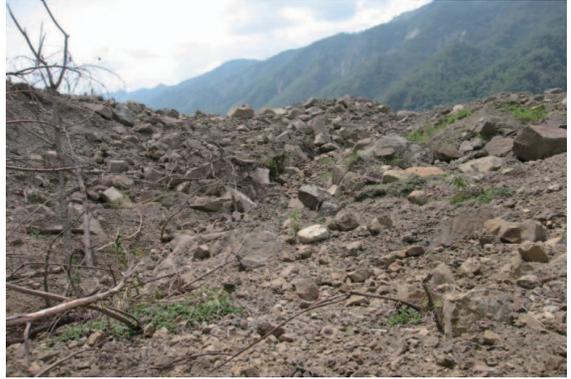
圖 18 獻肚山坡腹所見的崩塌表土層

目前堆積在獻肚山坡腹的崩落土石中，以表土及後期因坡腹崩塌，導致坡頂處失穩的塊狀砂岩為主。表土層(圖 18)多依附在整個坡面岩塊上，一起產生重力崩滑，由於坡面及土體是以整體平行滑動，故土體及岩體本身受創並不嚴重，可見到表土層之結構尚稱完整。國外亦有房舍及人員隨同崩壞土體崩滑近公里，人員卻安全存活的例子。相反的，坡頂處崩落的塊狀砂岩，則是以岩塊脫離，滾落的方式，由於坡高達 500 公尺以上，岩塊的動能甚大，堅硬的砂岩塊自坡頂直衝而下，沿著先前崩落的土石表面，以滾落及彈跳的方式，可以產生相當遠的運動距離，加上此次崩塌產生了至少兩階的平台，可見到相當多的巨礫堆疊於平台邊緣(圖 19)，最遠甚至可達小林村的聚落處。

Fig.18 The slump soil layer in the foothill of the dip-slip landslide

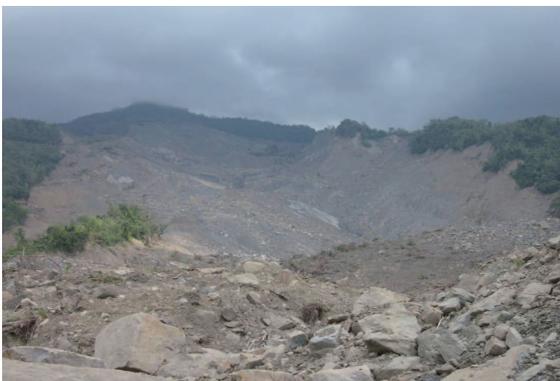
圖 16 小林村災變崩塌地上邊坡坡面堆積之崩塌土石

在小林村災變現場主要被大量崩落的土石掩埋, 崩落的土石主要來自聚落獻肚山形成的崩崖處, 再次崩落形成的崖錐堆積所提供。崩塌材料主要為: (1) 原河階堆積的礫石: 特徵為礫石外形較圓, 呈層狀堆積, 且有明顯淘選及粒級層等堆積特徵、(2) 上邊坡崩落的岩塊: 主要由堅硬、緻密的砂岩塊所組成, 這些砂岩塊可能由節理所切割, 外型多呈楔形, 因為重力滾落, 故呈散落狀, 巨礫間未受壓密及排列, 所以極易脫落, 再向下滾落。(3) 崩落的表土: 以挾有殘存植被為特徵, 多呈薄層狀脫落, 因直接覆蓋於其他崩落土石之上, 故表面極不平整 (圖 16), 且常呈現因重力滑移造成的鬆散張力裂隙。(4) 崩塌土石引發的二次土石流堆積: 僅侷限於坑溝內及坑勾出口處形成的小型沖積扇 (圖 17)。

Fig.16 The accumulated slump sediments in the foothill of the dip-slip landslide

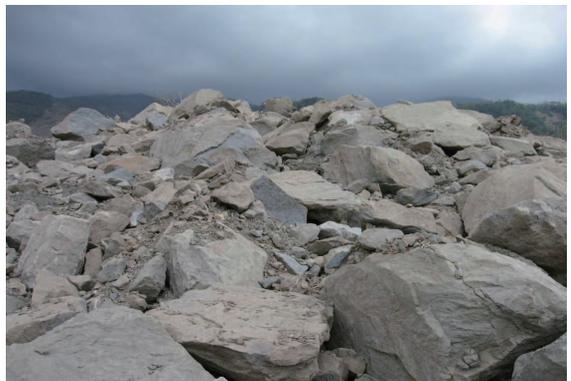
圖 19 崩塌邊緣所堆疊的巨礫均由灰色堅硬砂岩塊所組成

Fig.19 The big boulders of the sandstone accumulated in the edge of the terrace

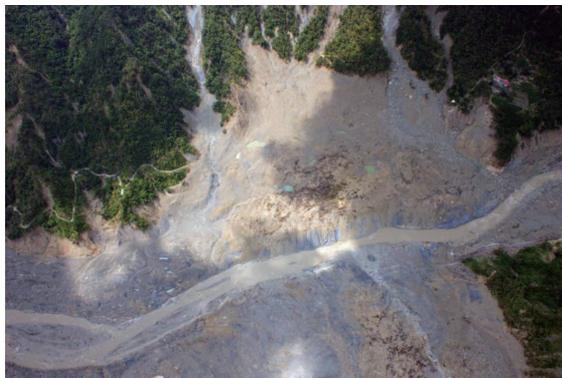
圖 21 崩塌土體堆積旗山溪河道阻斷溪流可能位置

圖 21 為原楠峰橋附近河道災害發生當時崩落土石堵塞溪流的可能位置，從獻肚山崩落的土石有相當多的體積堆積於此處，相較於上、下游其他位置，此

Fig.21 The vertical aerial photograph of the original landslide dam location of the Siaolin village

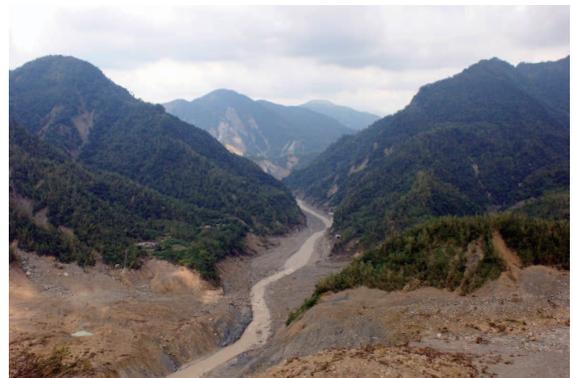
圖 22 旗山溪小林村崩塌土體堆積河道阻斷溪流上游河道情形

從分佈的位置及崩塌土石的疊置關係來判斷，獻肚山山腹的舊崩積土的崩塌（青灰色細塊粉砂及黃褐色砂岩塊），應為最早發生，崩塌的土體及岩塊，沿小林村原楠峰橋的坑溝處衝出，衝至對岸近 20 公尺處後，因動量消失再滑落至現今淤落處（圖 22），目前對岸之崩落土石主要受高度剪裂甚至磨碎的岩塊（類似斷層角礫作用）為主，其厚度從河床以上出露的部分約 18 公尺（圖 23），其上層則可能為殘存的鬆散表土所覆蓋，表土厚度較薄，均小於 1 公尺。

Fig.22 The oblique aerial photograph show the location of original landslide dam and barrier lake beside the Siaolin village

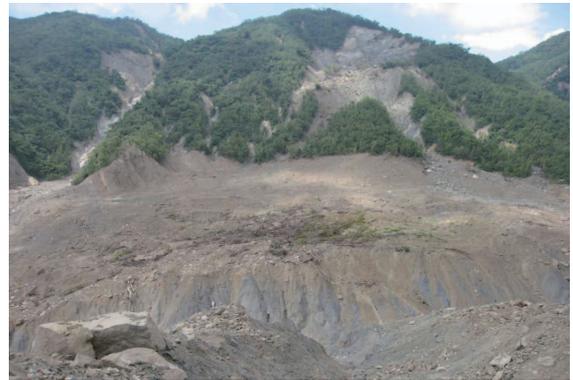
圖 23 小林村原楠峰橋處堆積的大量土石其表面殘存的表土

Fig.23 The remnant part of the landslide dam after the dam breakage in the Typhoon Morokot

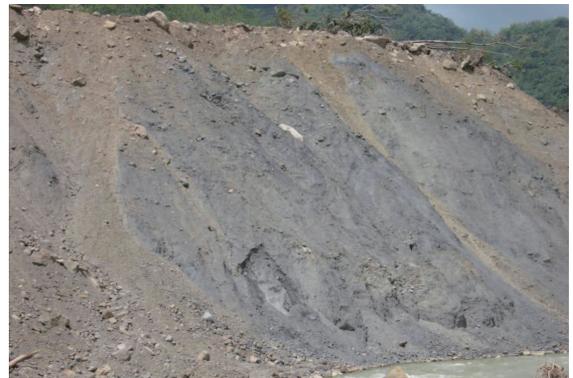
圖 24 小林村原楠峰橋處堆積的土石為受剪裂嚴重的深灰色粉砂及薄層土壤

Fig.24 The outcrop of the landslide dam composed by high shearing gray shale and dark gouge material
