## 東澳嶺崩塌地之地形演育分析

李璟芳<sup>[1]\*</sup> 周憲德<sup>[2]</sup> 魏倫瑋<sup>[1]</sup> 黃韋凱<sup>[1]</sup> 冀樹勇<sup>[1]</sup> 陳樹群<sup>[3]</sup> 黃文昭<sup>[2]</sup>

## Geomorphic Evolution of The Dong-Ao Peak Landslide, North Eastern Taiwan

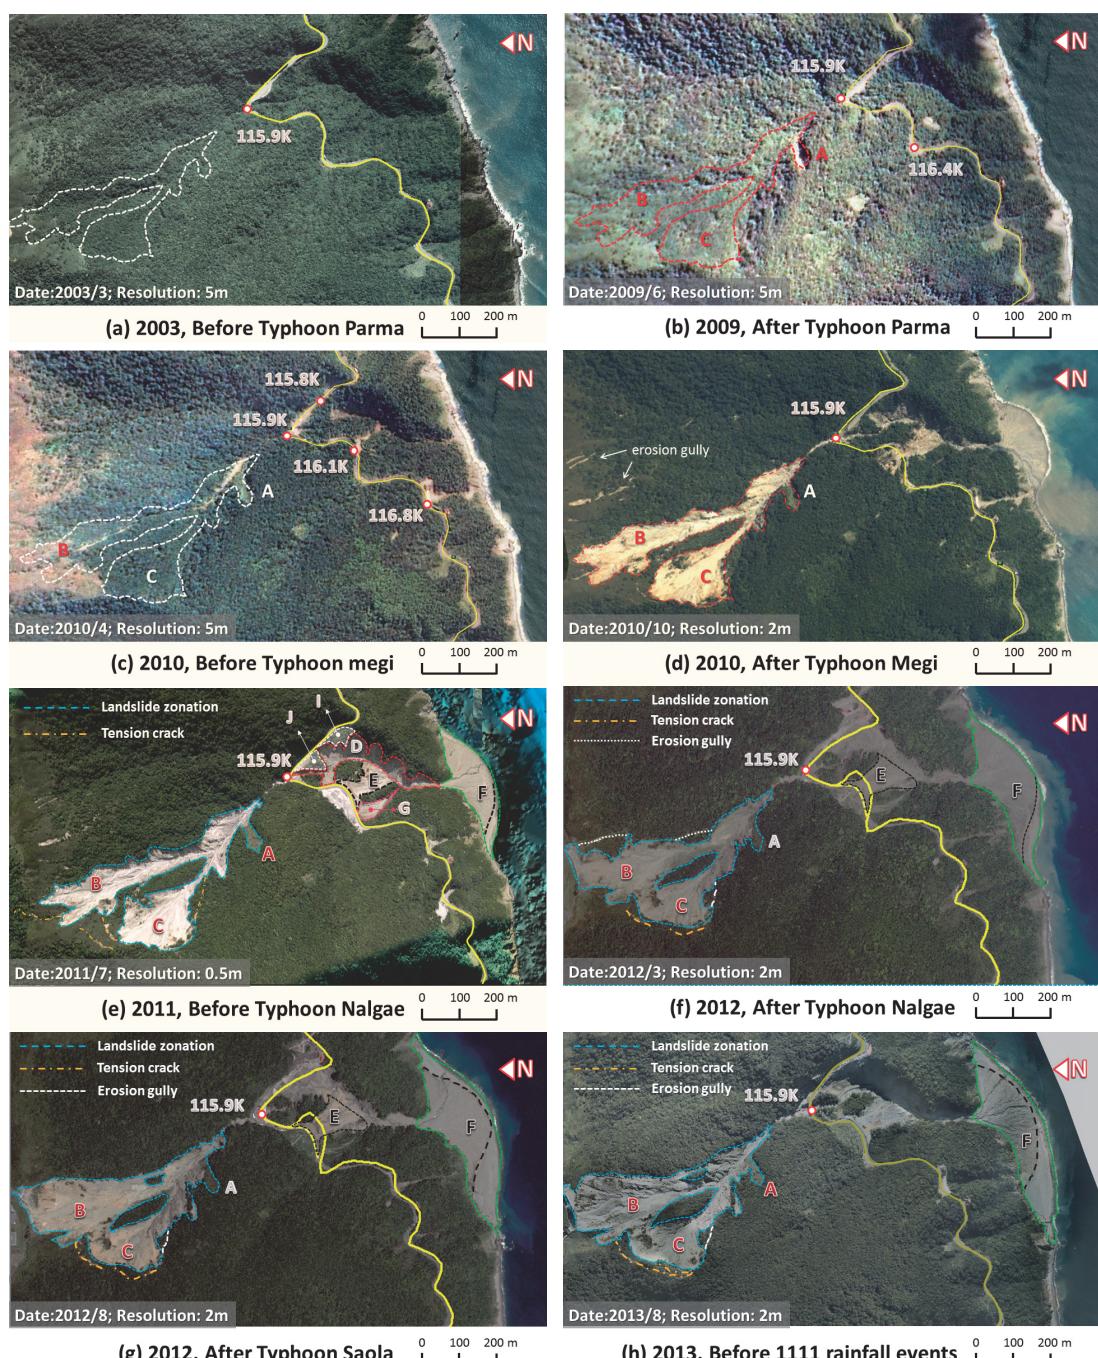
圖 2 東澳嶺崩塌地歷年遙測影像比對 (FS-2, SPOT 5)

兩場降雨事件。遙測影像判釋顯示研究區域於 2003-2009 年屬植生良好之林班地（圖 2(a)），直至 2009 年芭瑪颱風侵襲後，研究區中游始出現新生崩塌地（圖 2(b)A 處），116.4K 上、下邊坡則有裸露崩塌地形成。2010 年梅姬颱風發生前，大坑溪中游崩塌地鄰近蝕溝已呈現顯著沖蝕裸露情形（圖 2(c)A 處），上游左翼支流亦有蝕溝溯源發展之跡象（圖 2(c)B 處），另於 116.1K 與 116.8K 下邊坡處蝕溝侵蝕正逐漸發展至道路面，為後續本區 115.8K-115.9K 重大路基坍滑阻斷雙向交通災害（2011 年 10 月 27 日，2012 年 10 月 24 日）啟動破壞徵兆。梅姬颱風（2010）侵襲台灣東部地區後，其崩塌地與蝕溝樣貌已清楚呈現，位於 115.9K 之大坑橋下邊坡兩側溝床也受到了

嚴重之側蝕與淘刷，並誘發 116.1K 下邊坡路基坍滑與道路中斷（圖 2(d)），於東側太平洋上形成對稱之土石流沖積扇。至 2011 年 7 月時，東澳嶺下方兩葉狀崩崖上緣數條顯著張力裂隙持續發展（圖 2(d), (e), (f)B 及 C 處西北側），其延伸長度約有數十米至一百米不等；且受到巨量土石流沖刷所致，115.9K 下邊坡之溪溝側岸崩塌愈形嚴重（圖 2(e)D, E, I 與 J 處），另東北側自然野溪集水區上游也始見清晰的蝕溝發育特徵。2011 年奈格颱風與外圍環流挾帶豪雨侵襲本研究區後，東澳嶺下緣的葉狀崩塌地持續沿張力裂隙溯源發展（圖 2(f)B 與 C 處北側），並沿擴大之崩塌地產生新的張力裂隙與側邊蝕溝。2012 年歷經 512 豪雨及蘇拉颱風後，大坑溪上游左翼崩塌地再次溯源擴大（圖 2(g)B 處東北側），兩葉狀崩塌地匯流處之蝕溝下切作用亦導致河道左岸局部崩滑。受 2012 年 12 月中旬連日豪雨影響，115.8K 下邊坡鄰近大坑溪處發生路基坍滑（2012 年 10 月 24 日），導致交通阻斷長達一個月之久。由於 2013 年本研究區並無重大颱風降雨事件，故對崩塌地地形變遷影響較輕微，僅 11 月 11 日上游右翼崩塌地裸露蝕溝持續溯源侵蝕造成局部崩塌與土石流（圖 2(h)）。受到台 9 線 116.4K 及 116.8K 兩處蝕溝之土砂運移沉積，115.9K 大坑溪出海口之沖積扇範圍，近年來有逐漸向西擴大之跡象（圖 2(h) F 處）。研究區上邊坡及沖積扇於各颱風降雨事件後之崩塌與堆積正射投影面積則圈繪如表 2 所示。從遙測影像判釋得知，東澳嶺下方兩葉狀崩塌料源區（lobe-shaped source area）歷年災害最大崩塌深度接近 30 m，主崩崖（main scarp）仍持續向上游溯源擴張，為供應本區土砂的主要來源。

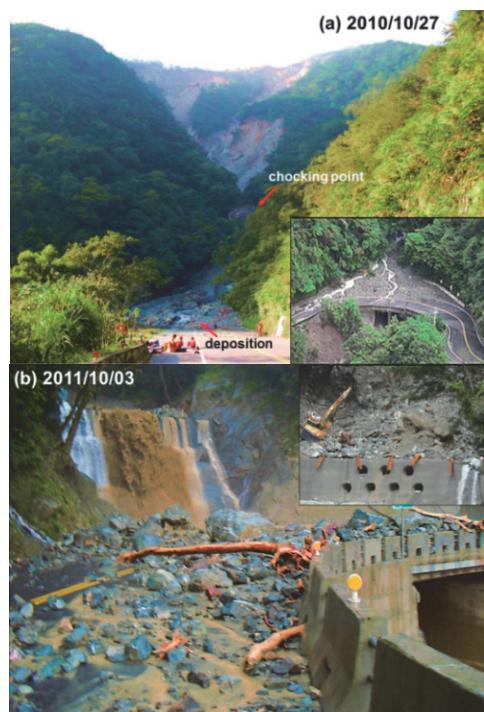
圖 6 台 9 線 115.9K 大坑橋土砂堵塞 (a) 梅姬颱風後；(b) 芭瑪颱風後 (photos : Directorate General of Highways, M.O.T.C.)

受降雨誘發之沖蝕與堆積特徵。由歷次災後現場調查得知（圖 6），崩塌土方受重力或降雨崩滑至大坑溪河道內時，常因渠道斷面束縮造成壅塞。其流動段堵塞點有二，一為中游舊防砂壩處（圖 6(a)），位於岩性分布交界帶附近，另一為台 9 線上大坑橋處（既有涵洞通洪斷面不足）。當大坑橋處土石流通洪斷面受阻時，部分巨礫或土砂遂溢淹至台 9 線路面，進而阻斷道路交通（圖 6(b)）。於崩塌地現地調查中，可發現上游兩葉狀崩塌地所夾植被良好之突出岩體，為東澳片岩中的角閃岩出露區域（圖 7），雖岩體強度高，惟因風化作用顯著，使出露岩體多呈現三組劈理之破壞面（圖 7(a)），故可見東澳嶺崩崖處下方裸岩皆呈現極為破碎之塊狀材料（圖 7(b)）。於 2010 年梅姬風災後，大坑溪中游之岩性交界帶（角閃岩/片岩）附近存在一地下水滲出點（exfiltration point, 圖 7(c)），為大坑溪內之地表逕流來源之一。該處位於芭瑪颱風災後最早引致崩塌處之上緣，顯示地表下已形成地下水滲流通路，地下水滲出所供應之持續

Fig.6 The Dakeng bridge at 115.9K of Route 9 was blocked up with debris flow after (a) typhoon Megi and (b) typhoon Nalage

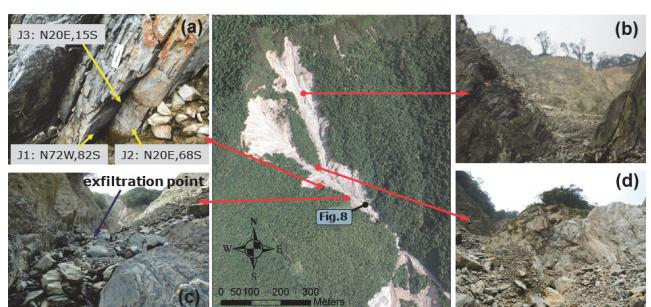
圖 7 東澳嶺崩塌地調查

地表逕流，對於降雨時大坑溪內崩積土流體化現象之啟動具有重要之影響。東澳嶺兩翼崩塌地匯流處之突出岩體（圖 7 (d)），因其岩體較為完整仍屬穩定狀態，該區域崩塌行為主要以上游面之舊崩塌擴大為主。在坡型分類特徵上，本研究區屬道路內彎線型，且大坑溪集水區地貌具有凹溝坡型特徵，溪谷有利於岩屑堆積與水流匯集，地文條件上具備易致災地形特性。

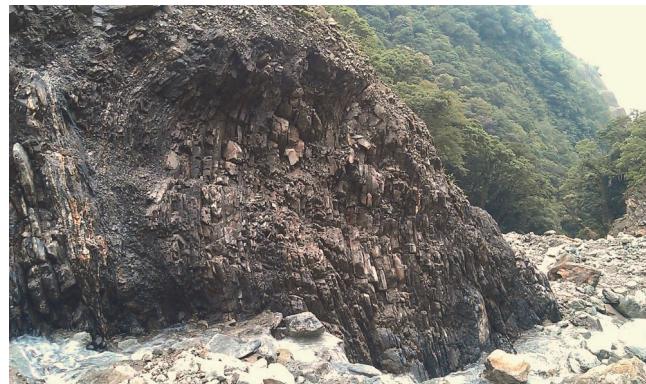
圖 8 具葉理狀岩體受重力潛變破壞示意圖 (date: 2012/5/24)

葉恩肇（1998）由蘇澳-南澳地區的葉理面分布中指出，北側岩層次生葉理多朝南傾斜；反之，南側岩層則相反，呈扇狀構造（fan structure），並以角閃岩體為核心。地質分區上，研究區隸屬中央山脈東翼地質區，受到板塊碰撞帶之大地應力（由南向北）推擠所致，使本區域常見板岩或片岩沿葉理面滑移之破壞型態。圖 8(a) 及 (b) 分別說明了大坑溪左岸災後於

2011 年及 2012 年片岩受重力變形 (其位置標註於圖 7 中⑧)，沿葉理面滑移之漸變發展情形。一般而言，具葉理狀之風化岩體沿著葉理面朝重力方向呈彎曲傾覆破壞 (flexural toppling failure)，若同時存在一組交叉之節理組 (cross-joint set) 於上述岩體，當岩體無法承受伸張彎曲應力 (bending stress) 時，則坡體將產生塊狀傾覆破壞 (blocky toppling failure) 或彎曲-塊狀傾覆破壞 (block-flexural toppling failure, Amini et al., 2012)。

Fig.8 An examples of rock mass creeping. The site is indicated in Fig.7

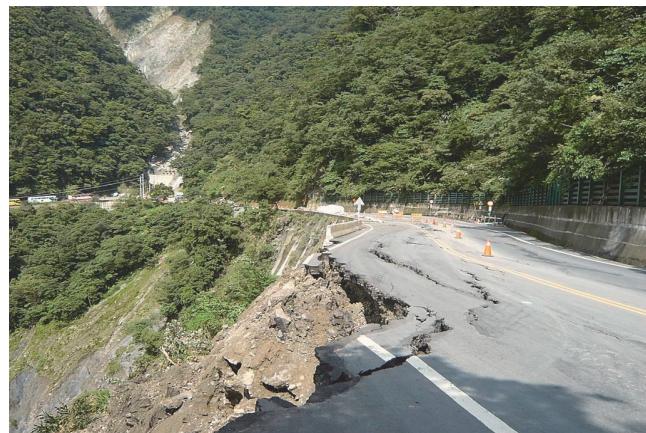
圖 9 台 9 線 115.8K 路面垂直裂隙 (date: 2011/10/27)

建業工程 (2011) 之地質鑽探調查指出 (圖 1, BH-1, BH-2, BH-3, BH-4)，鑽探點高程介於 234-240 m，鑽孔深度為 30-40 m，位於大坑橋左側之地表崩積層分布甚廣，約為 0.7-1.7 m(BH-1, BH-2)，而右側之地表崩積層更深達 2.2-15.5 m (BH-3, BH-4)；由鑽探柱狀圖大致可將下邊坡地層特性歸納為三層：(1) 表層之崩積層 (結構鬆散具壓縮性)；(2) 片岩層 (黑色片岩為主、岩層破碎，裂面鏽染)；(3) 變質砂岩層 (偶夾片岩，約介於地表下 16-23m，為較完整之岩心)；地下水位觀測井量測資料則顯示本區平時地下水位約介於地表下 10-20 m，降雨時則升高至 3-10 m。透過地質鑽探與力學試驗分析得知，台 9 線 115.9K 下邊坡岩體屬於甚弱岩-弱岩 (ISRM 分類)，片岩層多呈破碎狀且工程性不佳 (建業工程, 2011)；降雨時，雨水易沿著破裂的岩層入滲而增加坡體深部的地下水壓，進而降低抗剪應力，產生邊坡滑動破壞。梅姬颱風侵襲後，造成大量宣洩而下之土石流沖刷下邊坡坡趾，造成局部岩屑崩滑，台 9 線道路鋪面亦生成數道長約數 10 m 之垂直裂隙 (平行道路中心線)，此垂直裂隙同時反映了地表崩積層的破壞與深部岩體重力變形之結果，並為奈格颱風 (2011 年 10 月 11 日，圖 9) 及後續豪雨事件 (2012 年 12 月 14 日) 埋下 115.7-115.9K

Fig.9 Vertical crack along the roadway at 115.8K of Route 9

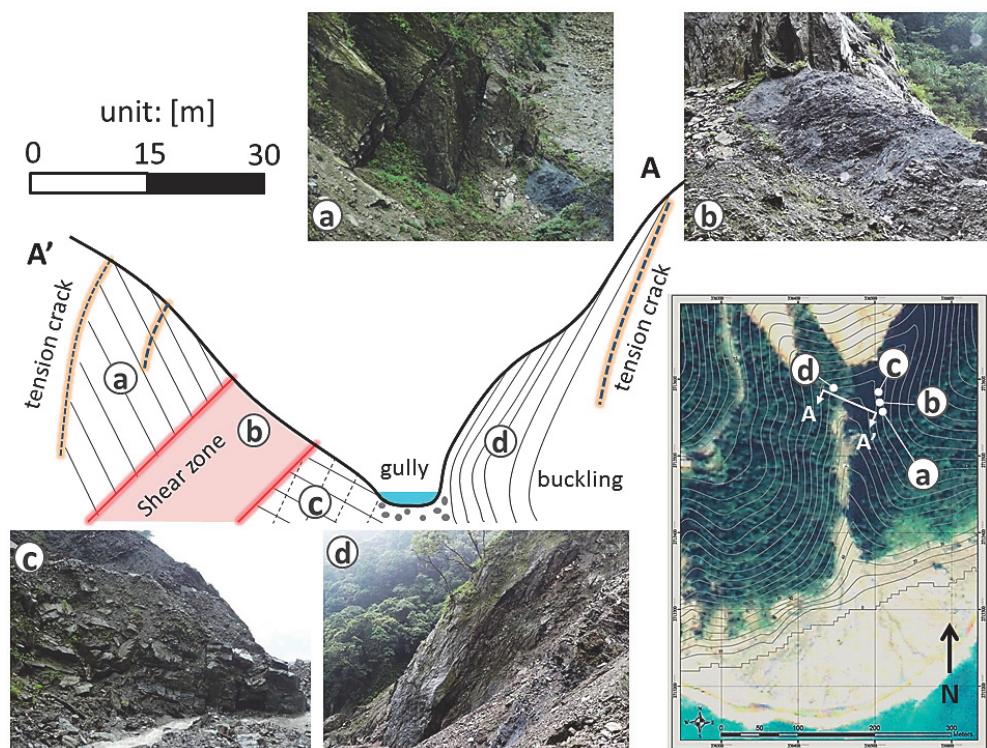
圖 10 東澳嶺崩塌下邊坡地質構造斷面圖

路基後退式坍滑破壞 (regressive failure) 前兆。由現地勘查發現 (圖 10, A-A'剖面)，除河岸左右兩側均有斷層剪裂帶出露外 ((圖 10(b)) 相關特性於下節中說明)，左岸趾部與右岸坡體可見平行河道中心線的垂向張力裂隙 (圖 10(a))，較不利於坡體穩定性；鄰近河床處則常見沿葉理面崩解之趾部淘刷破壞 (圖 10(c))。此外在大坑溪與 116.1K 楔型破壞下邊坡鄰接處則可見黑色片岩劈理面受重力變形之彎曲現象 (buckling, 圖 10(d))，河岸岩坡鄰近河道處則有劈理弱面發育崩解形成倒懸。

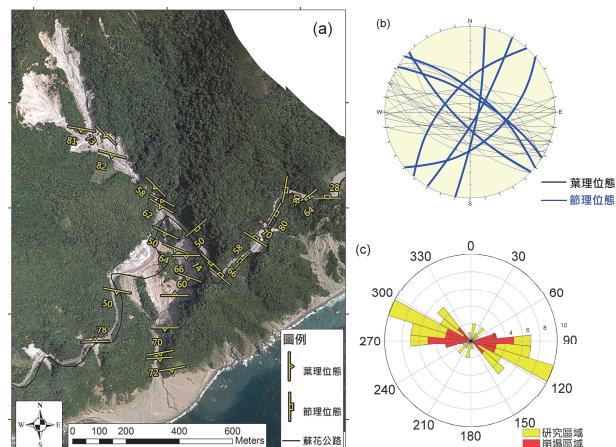
圖 11 (a) 不連續面位態量測資料、(b) 不連續面立體投影圖與 (c) 不連續面方位密度分佈圖

研究區域內現地調查所量測之不連續面 (含葉理及節理) 位態資料如圖 11(a) 及圖 11(b) 所示，進一步利用不連續面方位分布次數所繪製之密度分布圖可知 (圖 11(c))，研究區域內之不連續面方位以西北西-東南東走向及東北-西南走向為主，而現地調查所得之主控崩塌發生不連續面方位大致以西北西-東南東走向為主，顯示本區域颱風豪雨所引致之大規模崩塌主要受地質條件主控，其中不連續面位態與邊坡之交互關係 (例如是否形成順向坡) 更是扮演重要角色，而強降雨所引起地表逕流與地下水滲流作用則為促崩因子。另由歷史地震紀錄得知，2010 年 10 月 15 日梅姬颱風前，第 109 號地震 (2010 年 10 月 3 日) 曾於南澳測站觀測到五級震度 (資料來源：中央氣象局)，其南-北向地表加速度 (195.6 gal) 接近直接驅動山崩之地震門檻值 (250 gal)，研判應為造成東澳嶺大規模崩塌之重要誘發因子。

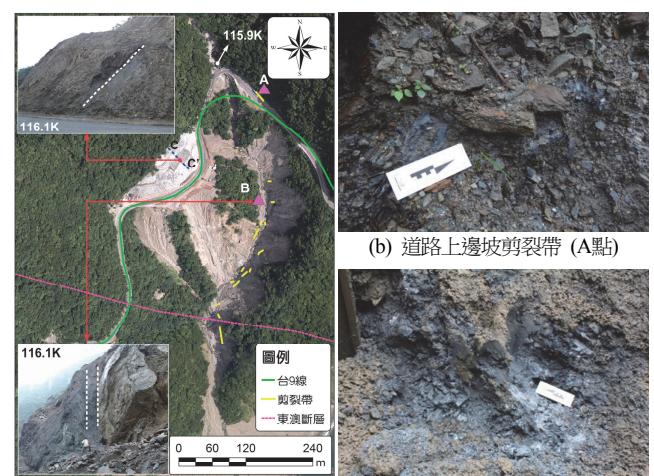
圖 12 大坑溪下邊坡岩層葉理位態 (date: 2013/05/08)

根據中央地質調查所發行之 1/50,000 台灣地質圖 (蘇澳圖幅，圖號 16，中央地質調查所) 與 2012 年 12 月 24 日台 9 線 115.8K 路基坍滑後之勘查文獻指出 (林啟文等，2009；林銘郎等，2013)，本研究區域內存在一條西北-東南走向的東澳斷層 (存疑) 線外，該地質構造造就了台 9 線大坑橋北側 ( $N70^{\circ}W/56^{\circ}N$ ) 與南側 ( $N50^{\circ}W/40^{\circ}S$ ) 迥然相異之片理位態。透過現地勘查發現，而大坑橋路面至下邊坡溪谷兩側，另有一條接近南-北走向之剪裂帶斷層泥出露。林銘郎等 (2013) 研判大坑溪下游河谷即為一斷層谷，其向上延伸至大坑橋左側上邊坡 (出露約 5 m 寬)，本研究經由現地調查也確認了大坑溪下游左右兩側河岸構造差異特性 (圖 12)，左岸以黑色片岩為主 (夾綠色片岩)，低傾角剪裂帶沿坡趾處呈帶狀往下游溪谷方向延伸。右岸岩體組成多為灰色矽質片岩與綠色片岩，其剪裂帶分布呈現高角度向南傾斜之特性。蘇澳圖幅地質圖所標定之存疑東澳斷層位置與本研究現地調查結果大致相符，其約略通過 116.4K 蝕溝下邊坡與大坑溪之交會點。圖 12(a) 中右岸斷層泥出露位置向 116.1K 上坡面延伸，似與梅姬颱風後 116.1K 道路削坡工程後，岩坡上所見之剪裂帶分布位置相近，惟目前該邊坡已施作護坡工程，較不易進行現地調查驗證。

葉恩肇 (1998) 曾於研究中指出東澳地區 115.7-115.9K 間存在一韌性剪切帶，林銘郎等 (2013) 由現地調查推論於韌性剪切帶之另一側，應有脆性斷層帶發育於其上，該破碎帶可能存在於 115.9K 岩性交界帶介面上。為了進一步釐清出露斷層泥基本土壤特性，本研究於 2013 年 5 月 8 日採集台 9 線 115.85K 上、下邊坡出露剪裂帶斷層泥 (圖 12(b) 及 (c)) 進行

室內土壤基本特性分析，經由阿太保限度試驗後，其液性限度 (Liquid Limit, LL) 為 23.50，塑性指數 (Plastic Index, PI) 為 11.90，依統一土壤分類法 (USCS)，該處斷層泥屬於低塑性黏土 (low plasticity clay) (表 5)，為滲透性較差，屬工程應用上欠佳之材料，其阻水特性與新建壩體穩定性值得後續密切關注。

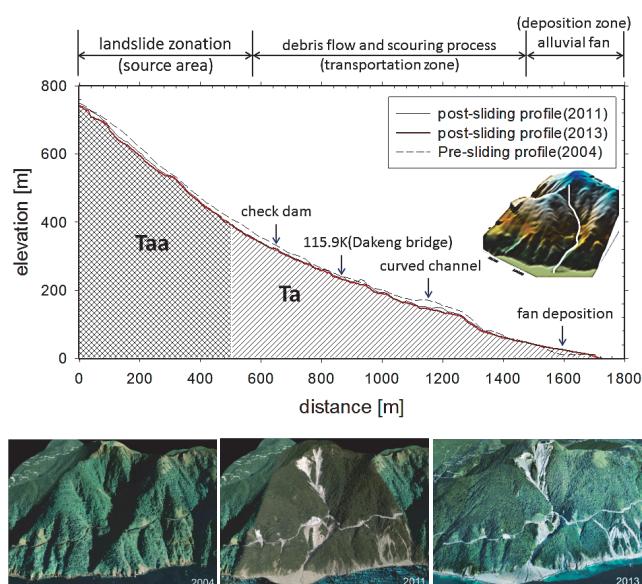
圖 13 東澳嶺崩塌源頭至沖積扇災前後地形剖面與三維地形  
Fig.13 Surface profile of the main landslide and the corresponding three dimensional landform in 2004, 2011, and 2013; inset shows the travel path from the source area to the alluvial fan

本研究以 2004 年、2011 年（梅姬颱風後，空載光達施測）及 2013 年（蘇拉颱風後，地面光達施測）三期數值高程地形進行比對（圖 13），剖面線位置如圖 13 插圖（由東澳嶺右翼崩塌地沿大坑溪至河口沖積扇）所示，此三條剖面分別代表災前與近期兩次重要颱風事件後之地形變異。圖中說明梅姬颱風前後（圖 13 黑色虛線與藍色實線）主要崩塌與沖蝕區位發生於東澳嶺下緣（崩滑深度最深約 30 m）及兩葉狀崩塌地交會後之大坑溪中游段（最大沖蝕深度約 15 m），災後河谷底床處處可見岩層出露，而大坑橋中游原存在兩座舊防砂壩於梅姬風災後淤滿且遭沖毀，並於台 9 線大坑橋下方處形成堆積。而大坑溪下邊坡河道轉彎處（圖 13 中 curved channel 處）於梅姬風災後亦顯示有較深之底床沖刷（約 25 m），此一特性主要與彎道攻擊岸及土石流側岸侵蝕造成局部淘刷有關，另於河口處，則可顯見一呈現緩坡變化之沖積扇堆積地形（坡度約 8.9°），並以 Gilbert-type 三角洲型式（Gilbert, 1890）沒入太平洋中。Chou et al., (2012) 根據水下側掃聲納量測結果，其沒入海床底部之沖積扇延伸段長達約 150 m。比較梅姬與蘇拉颱風前後期之地形剖面變化，僅鄰近東澳嶺上游右翼崩塌裸露地，沿舊張力裂隙形成崩崖後陷落之地表滑移，另於大坑溪上邊坡中游段興建之新壩體因淤滿而呈現局部堆積狀態。下游河道剖面則因土石流流動而漸趨沖蝕下刷，尤以大坑橋下方及彎道處為最，沖積扇徑向長度仍維持既有堆積範圍但略有退縮（約 7 m），細顆粒堆積區漸趨沖積扇兩側擴張（東-西向），探究其原因與 115.9K 鄰近蝕溝（116.8K, 117.0K）之局部沖蝕作用有關。惟扇上河道主深槽隨歷次土石流規模與土砂壅塞條件略有改變，其整體地形變異與現地勘查結果相符。
