莫拉克颱風豪雨所致複合型災害分析及其改善方案探討

—以台東太麻里溪為例

Study on Damages Analysis and Improvement Programs of Flood Control Structures Caused by Compound Disasters after Typhoon Morakot - Taimali River as an Example

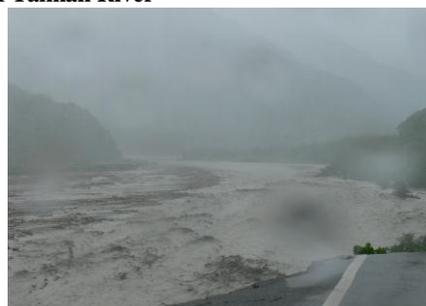
東84縣道損壞

太麻里溪因河道變遷，多處堤防潰堤，使洪流擴散相當廣闊，太麻里鄉泰和村、正興村均淹水，甚至積水達到一層樓高，經莫拉克颱風災後統計，太麻里鄉泰和村房屋全倒 35 間，半倒約 5 間，金峰鄉嘉蘭村房屋全倒 46 間，於太麻里鄉泰和村淹水範圍概估約 350 公頃，詳如圖 4，淹水深度約 3 公尺，金峰鄉嘉蘭村農地重劃區淹沒約 100 公頃，聯外道路(東 84)路基沖毀道路中斷，災害情形，詳如圖 5，台

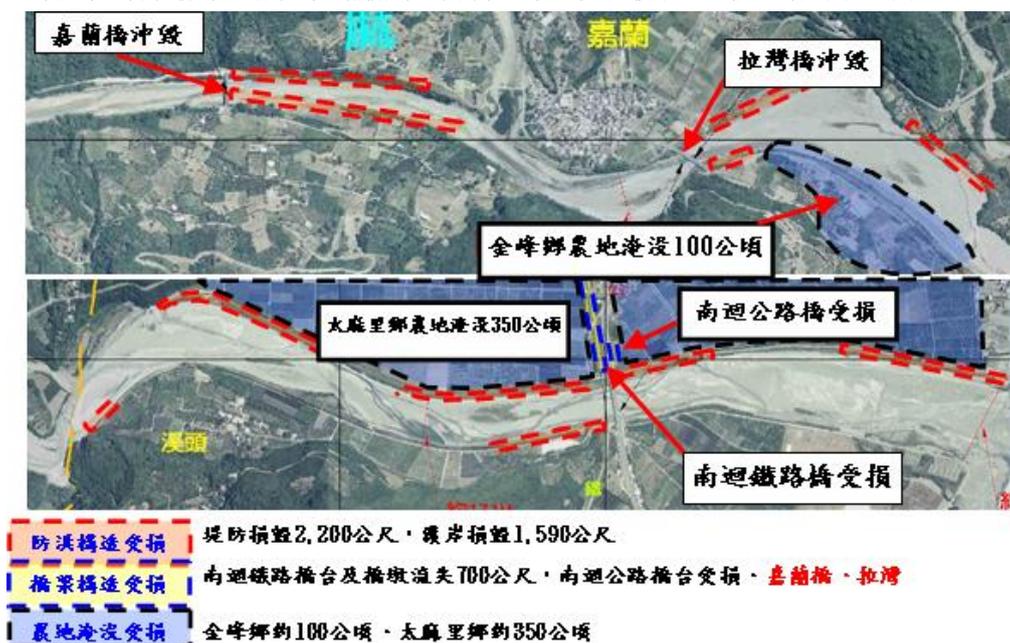
圖 6 太麻里溪工程受災情形

針對主流河道堤防護岸構造物進行現況調查，莫拉克颱風侵襲後，太麻里溪相關防洪構造物大部分出現破損或堤腳沖刷及沖毀情形；原堤防長 6,680 公尺、護岸長 1,590 公尺，目前僅存堤防長 4,480 公尺，護岸均遭破壞，詳如圖 6、圖 7。

主河道治理規劃河段範圍內現有跨河橋梁計有：南太麻里溪橋、南迴鐵路橋、拉灣橋、嘉蘭橋等四座，經莫拉克颱風後拉灣橋及嘉蘭橋全毀，遭洪水沖走，而南迴鐵路橋則橋台及橋墩被流失超過 700 公尺，鐵路鐵橋折成四段，約 300 公尺長的鐵橋沒入溪水中，而南太麻里溪橋則橋台亦有損壞，造成南迴公路中斷，使太麻里溪右岸太麻里鄉香蘭村、金崙村、賓茂村、多良村及金峰鄉歷坵村等各村莊聯外道路中斷，相關跨河橋梁莫拉克颱風前後調查比較，詳如圖 6、圖 7。

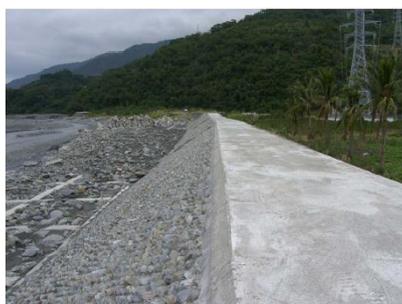
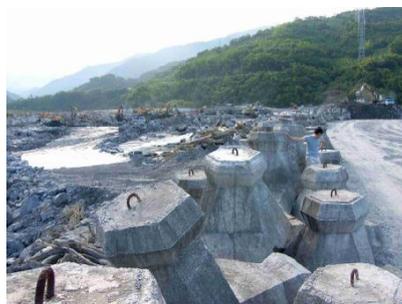
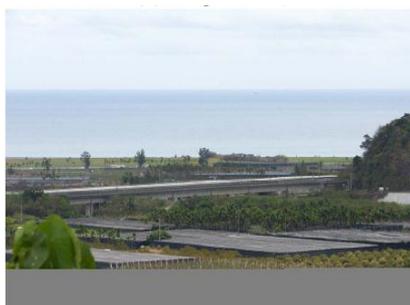
太麻里左岸堤防

本溪莫拉克颱風造成災害主要區域均位人為開發築堤保護高灘地而束縮河道處，一為庫濃溪匯流前上游之隘口，另一為嘉蘭村高灘地水流直衝段，因為河道坡降大，加上洪水宣洩，致河川擺盪嚴重，尤其太麻里左岸四號堤防於斷面 10 附近約 200 公尺潰堤處位於太麻里溪出山谷左岸，該處為溪流之直衝攻擊面，加上土石流具直進性，因此該處因水流直衝堤防，且夾帶巨石、巨木，在高速流動下撞擊堤防，產生之巨大撞擊力造成堤防破壞，而使洪水漫淹釀成災害，若以水流中含砂濃度 15% 為例，所造成對直衝段堤防之衝擊力為清水流之 1.25 倍，顯示高含砂濃度水流之衝擊不容忽視。

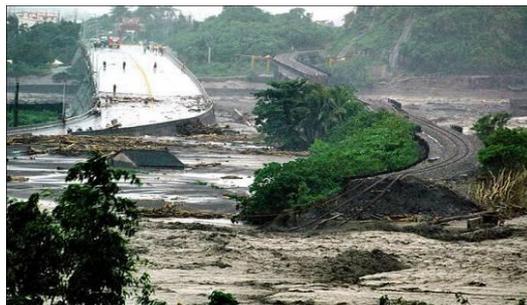
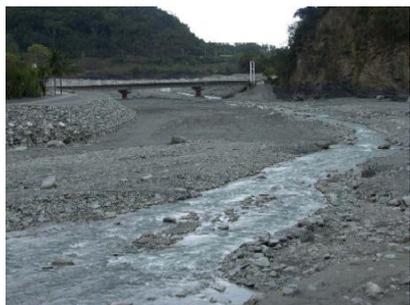
南太麻里溪橋、鐵路橋

南太麻里溪橋、鐵路橋其橋長及位置造成河道束縮，上游水位壅高，而過橋流速過快，造成橋墩及

橋台基礎淘刷，而使兩座橋梁橋台均受損，甚至鐵路橋橋台被沖毀，且影響鄰近防洪構造物坡腳沖刷破壞，造成溢淹；另嘉蘭村則有拉灣橋及嘉蘭橋坐落於河道束縮瓶頸段，且上游來砂量相當多，疏浚量能又不足，往往造成該河段土砂淤積，且二座橋梁通洪能力不足，形成瓶頸，更加降低本河段通洪能力，進而造成主流改道，侵襲嘉蘭村高灘地。

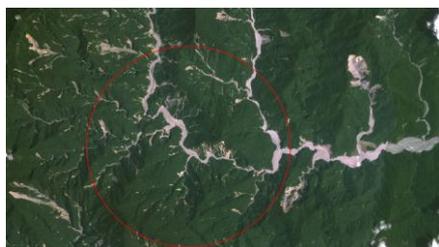
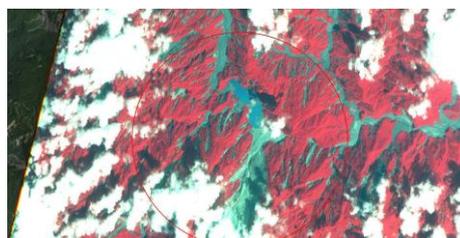
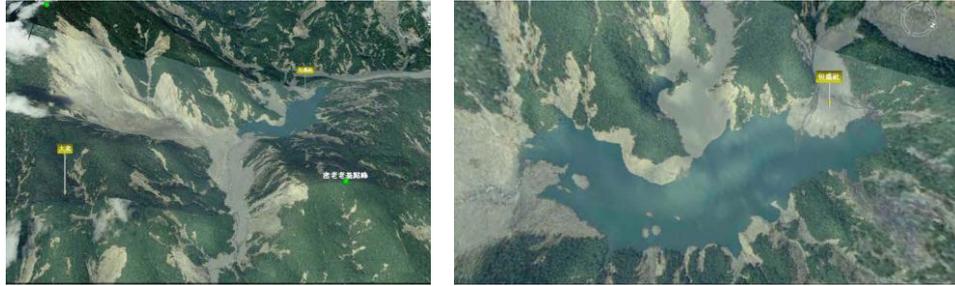
圖13 太麻里溪上游莫拉克颱風造成堰塞湖影像研判圖

莫拉克颱風過後太麻里溪山區土石崩塌相當嚴重，於金峰鄉嘉蘭村包盛社地區因豪雨形成的堰塞湖，如圖 13，堰塞湖主要於台東縣金峰鄉包盛社地區距金峰鄉嘉蘭村約 17 公里之大武事業區第 9 林班內支流，因莫拉克颱風降下超大豪雨，引發大規模崩塌，約 280 公頃，崩塌範圍擴及陵線，土石流出阻塞主河道，造成溪水蓄積形成堰塞湖；堰塞湖溢流口已刷深超過 5 公尺，溢口寬度達 20 公尺以上，現貯水位業已下降亦超過 5 公尺，湖面縮小頗多，貯水量應已不到 280 萬噸；且目前已有溢流沖刷、持續降低貯水位之方式降低堰塞湖溢流堰體高，且距下游人口聚集處金峰鄉嘉蘭村約 17 公里左右。

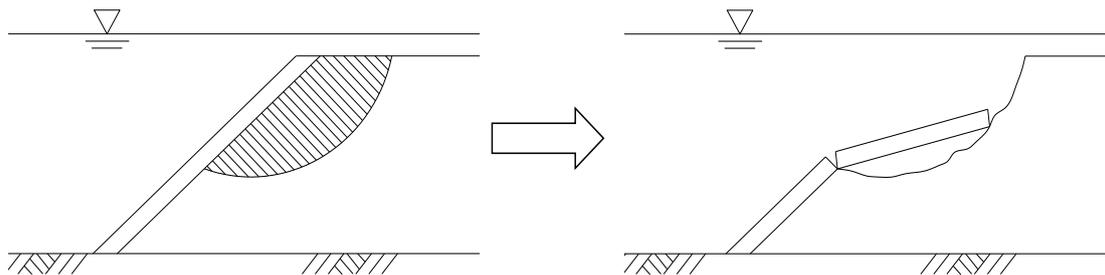
圖 15 護坡背填土流失護岸損害圖

當洪水越過護岸或堤防頂部，其頂部保護工周圍之表層材料將可能因水流沖蝕而流失，當流失之材料過多，護岸將因失去背後支撐、水流衝擊力量與護岸自重致使護岸坡面設施破壞，失去其保護堤防之功能，詳如圖 15。

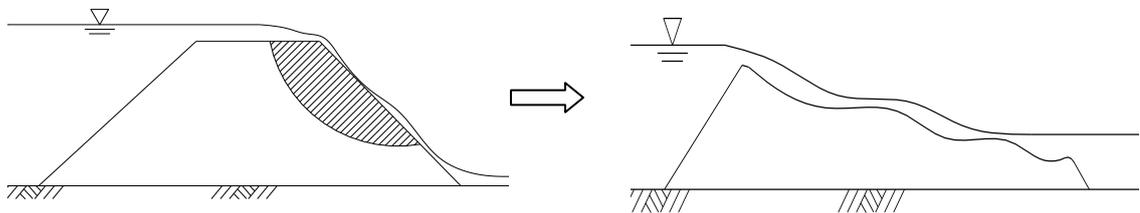
圖 16 堤防背堤坡面崩塌堤防崩塌圖

洪水越堤發生後，水流越過堤頂往堤內流動，可能導致堤防背堤坡面發生水流沖蝕現象，隨著堤防材料被水流沖蝕帶走，堤防抵禦河川水壓力之能力逐漸下降，當超過臨界狀態後堤防將產生移動破壞，詳圖 16。
