霧社水庫右山脊板岩邊坡變形調查及修復工程設計

摘要 民國 95 年 6 月連續豪雨，造成霧社水庫長期潛變 (creep) 之右山脊表層沉陷位移、部份格梁地錨開裂、路面下陷、電廠入口邊坡崩塌等多項災害。經地質調查後發現，右山脊岩層係由板岩所組成，惟因風化及解壓程度不一造成其中部分板岩岩質堅硬緻密，而部分之板岩則岩質軟弱。

Investigation and Repair Design of the Slate Slope Deformation Zone on the Right Ridge of Wu-She Dam

ABSTRACT The heavy rainfall in Wu-She area on June 2006 caused surface settlement, cracks on anchor cells, surface subsidence, and slope failure on the right ridge of Wu-She reservoir, which had suffered a long-term creep in the past. The geological investigation showed the right ridge of Wu-She reservoir was composed of slate. Due to different weathering and different pressure release levels, parts of the slate were a hard and dense rock, but some parts were very weak. From monitoring records analysis and considering the pros and cons of the various slope stability methods, a rehabilitation project including drainage tunnels, pile wall, surface drainage, maintenance, reinforcement of tunnel spillway and river bank repair, is proposed.

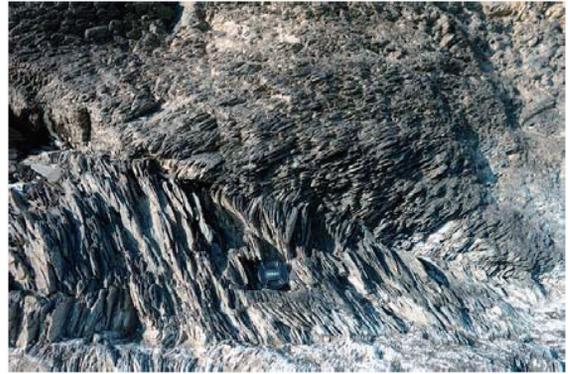
崩塌區邊坡依位置不同可分為崩塌區 I、II 及 III, 主要係為板岩所組成。本區之板岩劈理發達, 並且常因重力潛移作用造成劈理轉折 (圖 2)。因山坡地勢陡峭, 坡面淺部解壓作用顯著。而局部劈理發達之板岩其抗風化能力、抗水性及抗變形能力均較一般板岩為差, 且遇水及風化作用後, 其強度更會急遽降低。根據各項地質調查資料, 繪製本區岩層分佈如圖 3 所示。地質剖面 (圖 3 之 A-A 剖面), 詳如圖 4 所示。

圖 2 治理區板岩劈理發達

Fig.2 Cleavage of slate are well developed in the research area

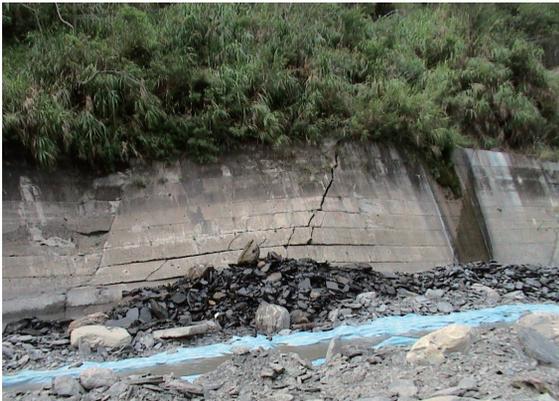
2004 年 7 月敏督利颱風挾帶豐沛雨量侵襲中台灣，霧社地區降下單日 435 毫米的雨量，連續 3 日雨量亦達 773 毫米，均創下當時本區域最大降雨紀錄，惟在本崩塌區僅造成河岸下游側一處小規模的崩塌 (見圖 7) 及崩塌區 I 道路基輕微下陷，對崩塌區 I~III 等均未造成嚴重變形，但多處擋土結構及排水溝已有裂縫產生，排水孔可能亦有阻塞現象。

圖 7 2004 年敏督利颱風造成下游河岸崩塌

Fig.7 Collapse of downstream river bank caused by Typhoon MINDULLE 2004

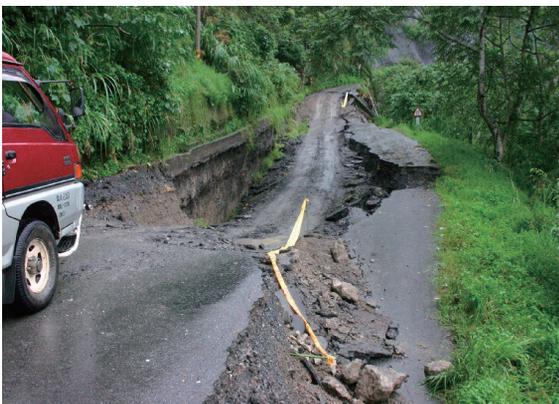
2006 年 5 月下旬至 6 月上旬期間台灣中部地區出現長達 18 天之連續降雨，早已使山區表層土壤及岩盤之含水量大幅增加，其中霧社地區單日最大雨量為 6 月 10 日之 348mm，造成上游水庫入流量急遽升高，山區土壤飽和造成本區域崩塌地及道路多項損害，其中又以治理工程設置較少的崩塌區 I 路基下陷達 2.4 公尺為較嚴重(圖 8)。設置於本區之測傾管同樣於 2006 年 6 月 15 日後量測到累積變位量大幅增加之現象(圖 9)，且上下坡方向之變位較平行河岸方向之變位大，此應與投 83 號公路坍塌有關，滑動深度呈依位置而不同約在 16~35 公尺不等。

圖 8 2006 年 69 豪雨造成路基下陷

Fig.8 Settlement of road foundation caused by extremely heavy rain on June 9, 2006

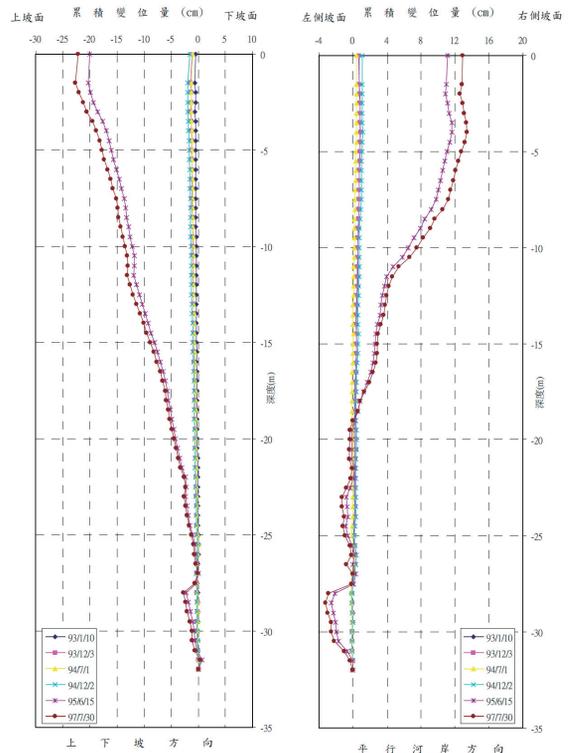
圖 9 2006 年 69 豪雨造成測傾管滑動變位

Fig.9 Deformation results of inclinometer caused by extremely heavy rain on June 9, 2006

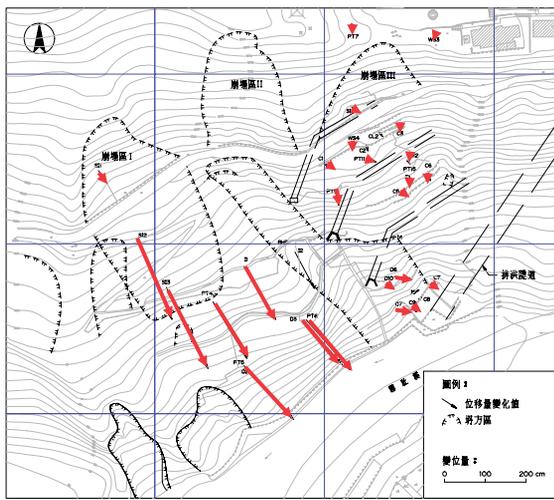
另由地表位移觀測點(圖 10)顯示，本次豪雨對崩塌地的影響是全面性的，但由於歷次治理

措施如預力鋼腱、排水廊道及擋土排樁等均集中於崩塌區 II 及 III，故於此次災損相對而言較輕；而僅施作地表截排水及深層水平排水管之崩塌區 I 則嚴重許多。由此證明設置於崩塌區 III 的排水廊道及擋土排樁已達到預期的效果，而僅有地表截排水設施之崩塌區 I 則可能因 2004 年敏督利颱風時已阻塞或龜裂，而於此次豪雨中受損嚴重。

圖 10 2006 年 69 毫米造成崩塌區地表變位嚴重
Fig.10 Serious surface deformation caused by extremely heavy rain on June 9, 2006

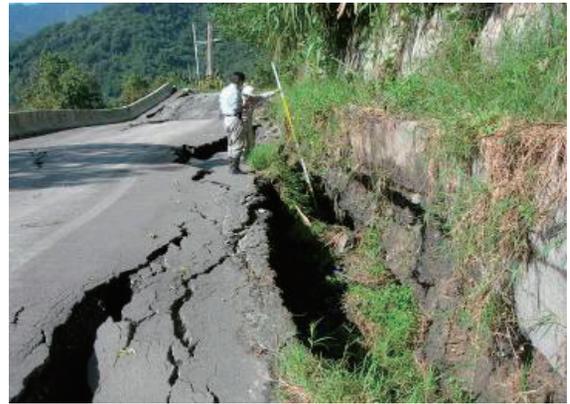
2008 年夏季台灣出現連續颱風豪雨，其中 9/11~9/16 的辛樂克颱風帶來超大豪雨，對於 2006 年 69 豪雨坍塌又修復的路基又造成再次坍塌(圖 11)，對崩塌區內原有治理措施之衝擊又更甚於 2006 年之 69 豪雨(圖 12)。

圖 11 辛樂克颱風再度造成路基下陷
Fig.11 Settlement of road foundation caused by Typhoon SINLAKU

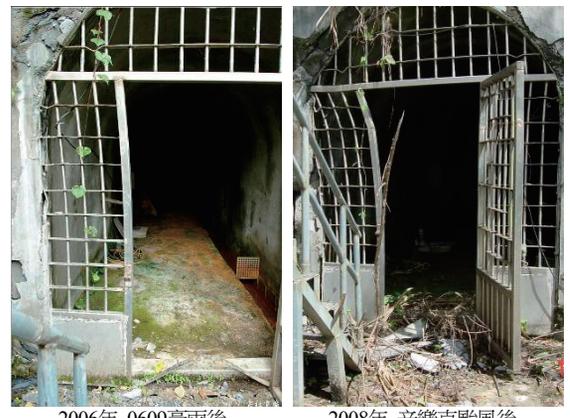
圖 12 辛樂克颱風再度造成排水廊道口變形
Fig.12 Deformation at entrance of drainage tunnel by Typhoon SINLAKU

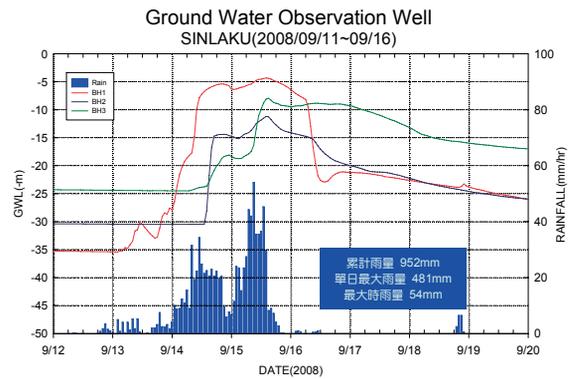
計雨量為 927 毫米亦創下本地區有史以來之紀錄。檢視辛樂克颱風豪雨期間本區每小時地下水位之相關圖如圖 14，圖中顯示地下水位於豪雨期間明顯抬升，位於上邊坡監測井 (BH1) 之水位瞬間最高抬升達 31 公尺，而最大雨量到達前 12 小時雨勢稍歇，否則地下水位將更高而非維持定值，降雨過後 24 小時，水位亦仍較常時高達 14 公尺，之後以每日 1~3 公尺之降幅漸漸恢復穩定，位於下邊坡之監測井 (BH2 與 BH3) 亦於同時間升高 16~19 公尺，顯示本區地下水位極易受降水影響而於數小時內升高，停止降雨後約 2~4 周後始恢復原有水位。依據本區水文地質條件，推估可能原因如下：

- ① BH1 水位井相對而言位於上邊坡，且位於擋土連續壁後方，研判山脊地表水往下邊坡匯流時，淺層逕流受擋土連續壁阻隔而導致地下水急遽升高，待地下水進出量體達穩定後即隨雨量減少而水位下降，但仍需 2~4 周始能恢復降雨前之地下水位。
- ② 根據地質資料顯示，本區板岩易受風化擾動而形成鬆動帶，板岩又呈高角度且不規則變化，暴雨時初期地下水路徑受高角度層面位態影響排水不及而導致地下水暴升，待板岩鬆動帶浸水飽和膨脹後，地下水並無法快速消散，致使 2~4 周後始能恢復正常水位。

圖 14 辛樂克颱風期間雨量與地下水水位之關係圖

Fig.14 Relationships between rainfall and groundwater table during Typhoon SINLAKU

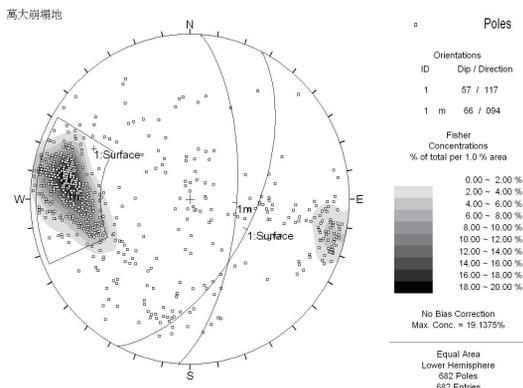
一般岩坡工程之破壞模式可分為圓弧型破壞、平面破壞、楔型破壞、翻倒型破壞等四種 (Hoek et. al., 1977)，岩坡破壞模式與弱面位態之關係彙整如表 1 所示。根據中央地質調查所針對本區孔內岩體裂隙位態調查成果結合立體投影分析 (經濟部中央地質調查所, 2007)，整理本區崩塌地立體投影分析成果顯示崩塌地於地表下 6 至 80 公尺間具有兩組不利於邊坡穩定之弱面 (傾角分別約為 39 度及 56~57 度) 存在，其中局部鑽孔內之主控弱面約略平行坡面，易形成平面破壞，另高傾角劈理受平行坡面之弱面影響易造成岩體翻覆變形 (圖 15)，但整體而言若考量岩盤風化及破碎程度，於厚層風化劇烈之覆蓋層鬆動帶則易形成圓弧型破壞。再加上本地區地形陡峭，河谷解壓顯著，岩

圖 15 本崩坍區立體投影分析圖

Fig.15 Joint analysis result of the landslide area

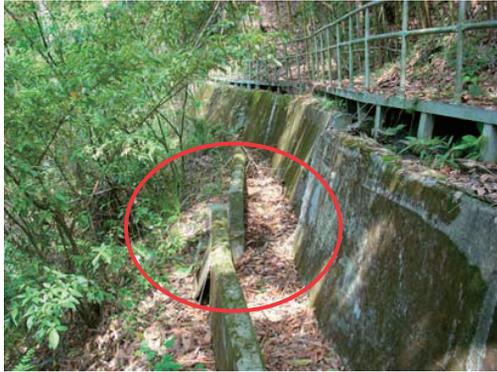
另一因素則為板岩地區之特徵-潛變蠕動，根據監測資料顯示，本崩塌區潛變蠕動量約為每年 5~10 公分，故排水溝往往因無法承受大量變形而產生錯動，一旦鋼筋混凝土水溝產生龜裂甚至錯動開裂，即無法達到預期之排水功能，更甚者地表逕流經由裂縫入滲至邊坡造成局部沖刷，更是造成邊坡不穩定之因素之一 (圖 18)。

圖 18 地表排水區潛變蠕動產生錯動
Fig.18 Slope surface drainage was deformed by creep

然而無論如何，地表截排水工程為邊坡穩定工法中最直接、最有效且最經濟的工法，惟應考量不同地質條件因地制宜。尤其是板岩地區設置地表截排水溝應考慮定期維護及潛變蠕動問題，如有錯動應及時修復，必要時亦可採較為柔性之皺紋鋼板溝，梨山地層滑動之整治亦多有採用。

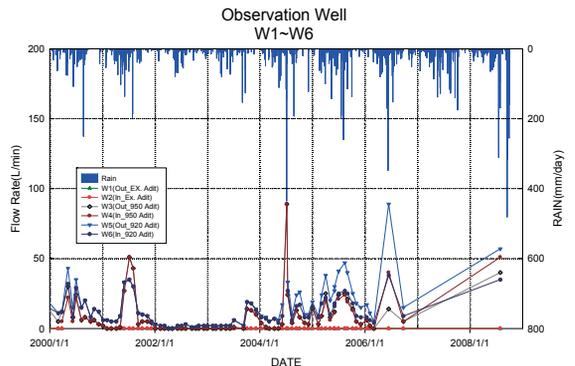
蠕動的問題，尤其於廊道轉折位置常有應力集中現象而導致混凝土襯砌龜裂錯動，仰拱底板亦會開裂而致水量流失影響排水效能之評估，由圖 21 之廊道量水堰監測資料顯示，大致而言排水廊道之滲水量隨雨量不同而起伏，顯示排水廊道大致功能正常，但內外水量堰於近年來有不一致現象，現場勘察亦發現部份底板開裂，顯示排水廊道已受邊坡變形影響，應予補強維修。另於排水廊道末端為無襯砌排水段，廊道斷面僅以鋼支保配合混凝土預鑄板作為內襯（詳圖 22 所示），現場顯示其排水效果十分良好，並可吸收板岩之潛變變形，應可作為日後設計施工之參考。

圖 21 排水廊道量水堰監測值
Fig.21 Monitoring data of measuring weir at drainage tunnel

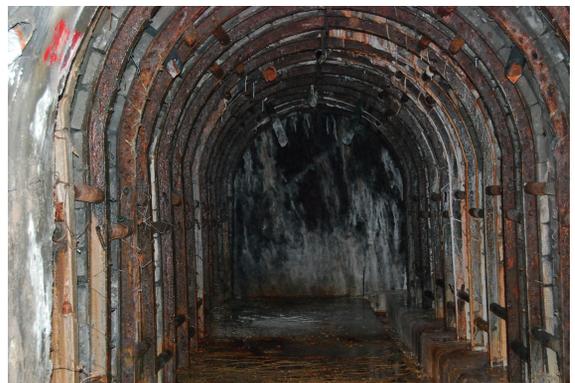
圖 22 鋼支保+混凝土預鑄板之排水廊道照片
Fig.22 Photo of drainage tunnel with steel rib and precast panels

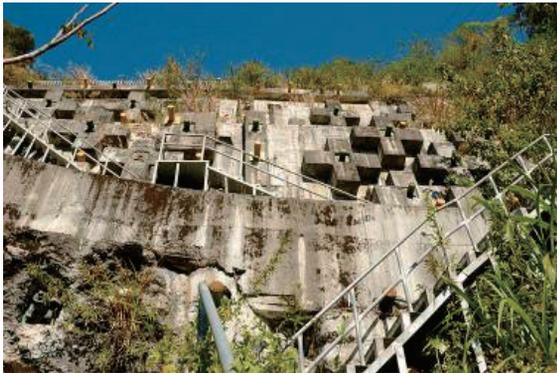
本崩塌區之預力鋼腱均採複合鎖定式錨頭（圖 26），至今已逾 10 年，部份預力值異常之鋼腱曾於 2001 年 921 地震之後續補強工程中進行複拉，效果良好（圖 27）。

圖 27 崩塌區以可複拉式預 鑄組合面版治理
 Fig.27 Landslide area repaired by re-tensile pre-stressed ground anchor and concrete facing

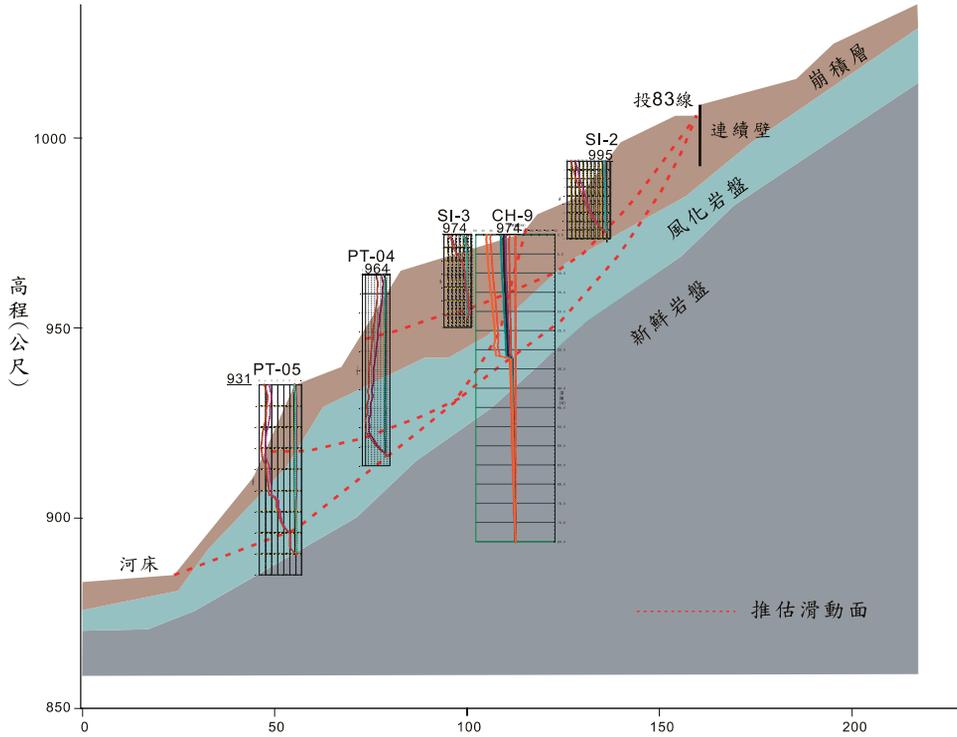
由本地區之監測系統評估可知，埋設於崩塌區 I 之水位井及測傾管多有發現滑動點甚至斷管現象，若將其各個可能滑動點及斷管位置繪於剖面中，則可繪出崩塌區 I 之整體滑動面如圖 30 所示，最深滑動面達 45m，且每遇豪大雨瞬間地下水位往往上升超過 10m 以上，故適當的擋土及排水措施為本區治理所考量之重點。

圖 30 可能滑動面之推估示意圖

Fig.30 Diagram of possible sliding surface

經衡量地形現況，為避免大量開挖整地，將於現有高程 945m 的排水溝位置施作直徑 2.0m、間距 4m、深度 48m 的擋土排樁，以期對整體邊坡進行最直接之穩定作用；並於高程 920m 處施作排水廊道，將可對崩

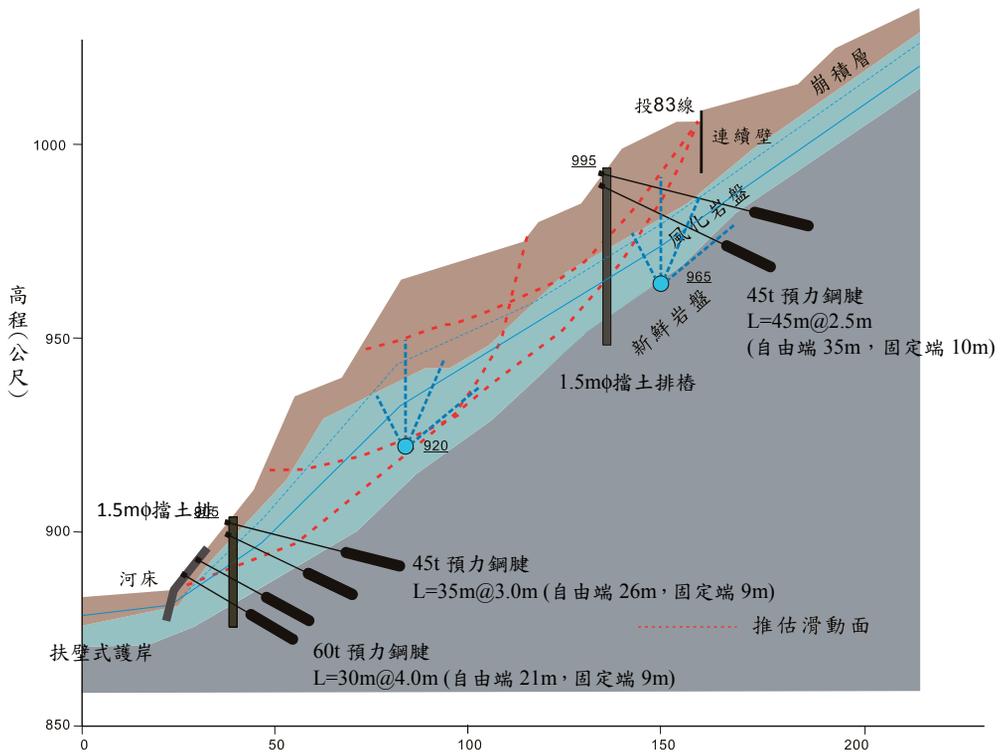
圖 31 崩場區治理規劃圖

Fig.31 Master plan of landslide area treatment

塌區 I 水位上升過高之現象有所改善。惟廊道出入口除可規劃於下游河道轉彎處進入，亦可由現有 920 廊道內轉折處出發。另一方案為擋土排樁與大型集水井共構，增加深層排水效果以改善豪雨造成地下水位上升之現象，但集水井設置應配合現有地形以便能將井內水順利排出。綜合治理規劃示意如圖 31 所示。
