多元多期遙測影像分析玉穗溪大規模崩塌地坡體變形與滑動歷程

Multitemporal Image Analysis of Large-Scale Landslide Evolution in Yusui Stream

ABSTRACT On August 7, 2021, a devastating debris flow hit the Yusui stream in Taiwan, damaging the Minbaklu Bridge on the southern cross-island highway. The enormous volume of the debris flow was caused by a catastrophic rainfall-induced landslide at Mt. Silabaku, the source of the Yusui stream.

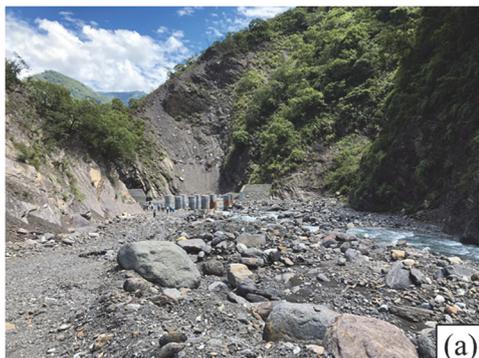
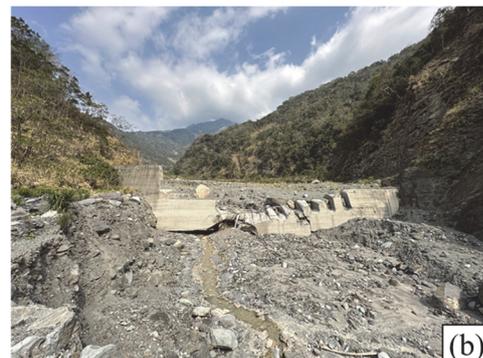
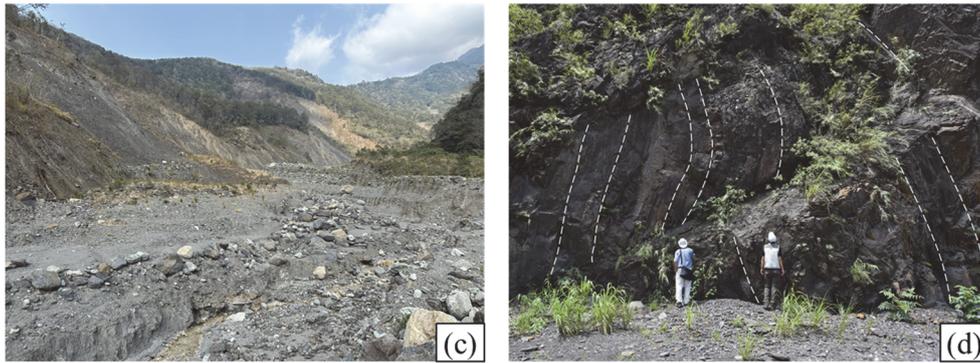
玉穗溪位於高雄市桃源區勤和里，為荖濃溪中游支流，集水區面積約 1231 公頃，主流長達 8 公里，源頭為海拔 2754 公尺的斯拉巴庫山，匯入荖濃溪的高程約海拔 615 公尺，出流點為台 20 線明霸克露橋，為南橫公路西段的重要聯外橋梁，中上游屬於國有林事業區林班地，溪床坡度約 13~18 度，下游則屬於原住民保留地，溪床坡度約 6~9 度，2017 年曾於下游段陸續施作五座防砂壩 (圖 1a)，但前 4 座防砂壩皆於 2021 年土石流事件中埋沒，第 5 座防砂壩也嚴重磨損與底座淘空，庫容區已淤滿喪失防砂功能 (圖 1b、1c)。

潮州層，主要岩性為硬頁岩與板岩，常見岩層塑性變形之崩移構造 (Slump)(圖 1d)，此區節理發達岩體較為破碎，因此中下游兩岸常年有規模不等的崩塌發生。

圖 1 玉穗溪河床今昔 (a) 第一座防砂壩 (2018 年 7 月攝), 現已埋沒; (b) 第五座防砂壩嚴重磨損、淘空 (2023 年 3 月攝); (c) 中下游河床與右岸潛在崩場地現況 (2023 年 3 月攝); (d) 板岩夾硬頁岩崩移構造 (2018 年 7 月攝)

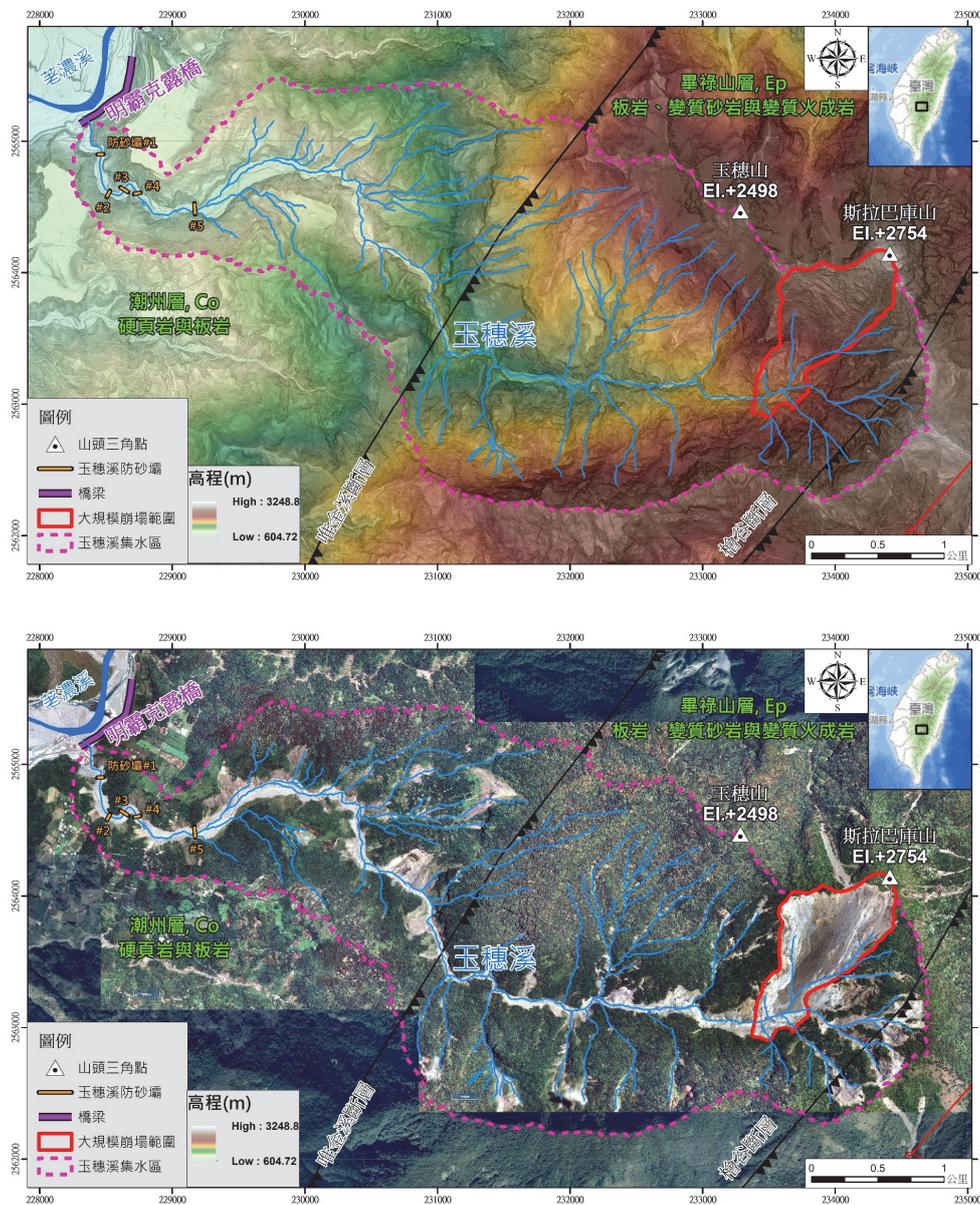
空載光達可穿透植生遮蔽，所產製之高精度數值地形模型可揭露清晰的地表地形 (圖 2a)，從地形圖中可見上、下游岩性差異對地形的影響，可概略劃分出畢祿山層與潮州層的界線。此外，地形圖也顯示中下游右岸已有數個已發育明顯崩崖的崩塌地，現況為坡面持續沖刷並有蝕溝發育 (圖 2b)，潛在崩塌地的活動將為玉穗溪持續帶來大量的不安定土砂，值得持續關注。

圖 2 玉穗溪集水區 2018 年空載光達地形渲染圖與 2022 年正射影像套疊水系與流域地質圖

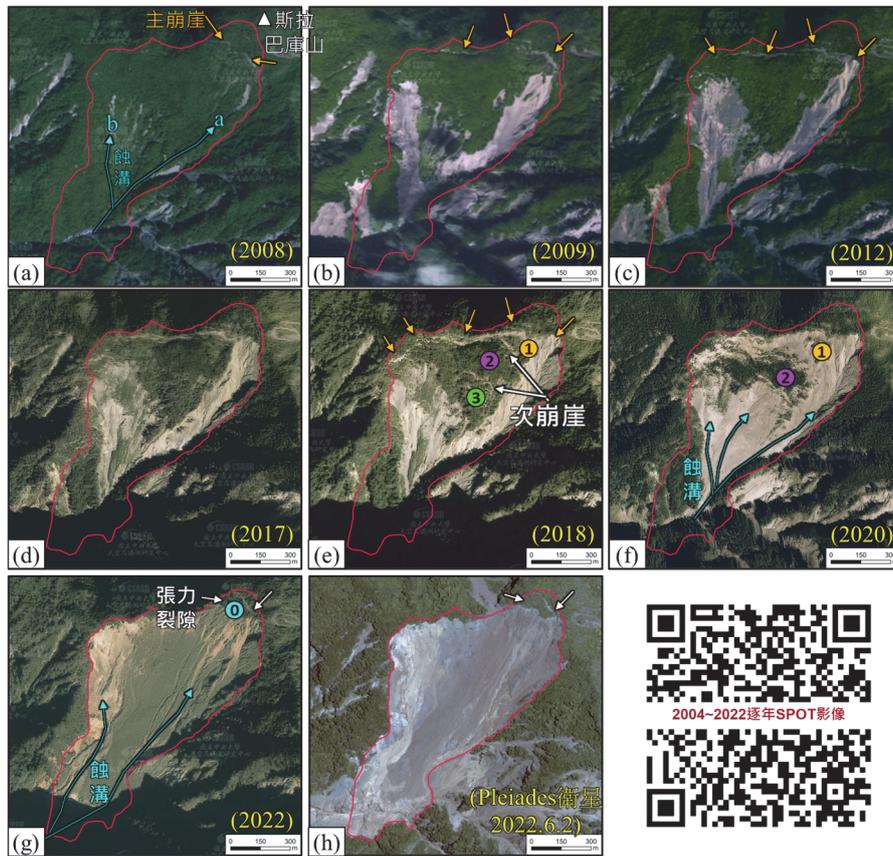
圖 3 為玉穗溪源頭大規模崩塌之歷史影像，配合本文蒐集之歷史雨量資料，在 2008 年的 SPOT-5 衛星影像中便可清晰見到斯拉巴庫山 (白色三角圖例) 下方 150 公尺處已有明顯的 M 字形主崩崖發育，坡面植生大致完整，隱約可見東西兩條蝕溝向源發育造成局部裸露，2009 年莫拉克期間小關山雨 量站累積雨量達 2764 毫米，災後影像中主崩崖明顯往西延伸逾 300 公尺，坡面兩蝕溝處向源侵蝕造成大面積

崩滑，2012 年東、西兩蝕溝持續發育擴大，主崩崖延伸至西端支稜，崩崖拉伸的寬度也越來越明顯，至 2017 年間經歷蘇迪勒、尼伯特、梅姬颱風...等豪雨事件，SPOT-6/7 衛星影像中坡面無明顯變化，2018 年坡體明顯下滑，且坡面中發育出兩道次崩崖，顯示坡體已分成三區塊滑動。

經過 2019 年 5 月中旬的豪雨事件使坡體大幅度下滑，上方塊體①與中央塊體②已明顯脫離，坡面中央發育出新的向源侵蝕使下方塊體③完全流失。殘破的坡體經不住 2021 年 8 月初的盧碧颱風帶來的強降雨，坡體全面破壞，坡腹量體的流失也造成斯拉巴庫山頂旁的張力裂隙明顯加劇，災後光學影像中可見張力裂隙拉伸達 5~10 公尺，裂隙包絡出的殘坡塊體面積達 47,800 平方公尺，此殘坡塊體在 2024 年 7 月的凱米颱風期間崩塌，而坡腹與坡趾上至今仍殘留有大量鬆散、易受侵蝕的不安定土砂料源，未來仍有土石流災害風險。

圖 3 玉穗溪源頭大規模崩塌地變遷歷程，取自中大太遙中心 SPOT 衛星影像與 Pleiades 高解析衛星影像

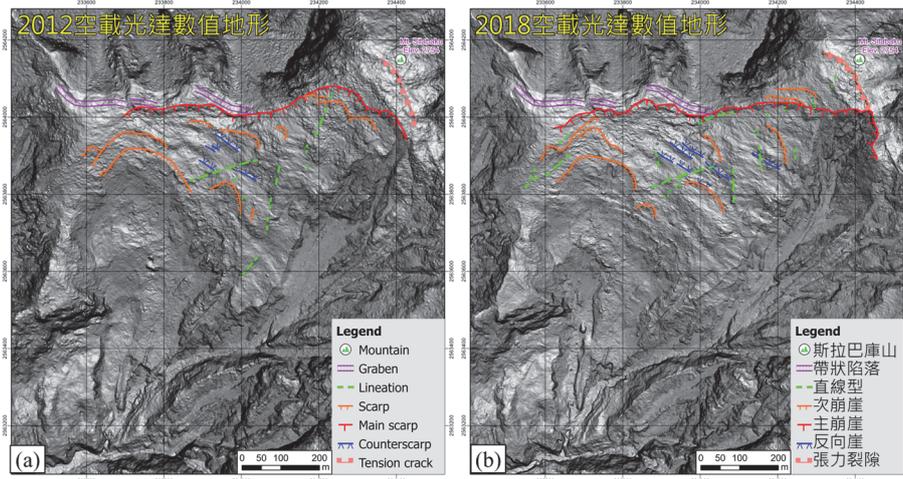
圖 4 為 2012 年與 2018 年兩期空載光達數值地形產製之坡度圖與山崩微地形判釋成果, 2012 年地形圖 (圖 4a) 中可清楚辨識主崩崖與數道次崩崖, 斯拉巴庫山頂旁有一道約 200 公尺的張力裂隙, 西側山脊處隱約有道東西向帶狀陷落, 坡面上則可見多條直線型特徵, 兩兩成銳角相交, 研判可能為岩體之共軛節理組, 另有數條平行坡面的反向崖發育, 使局部出現階梯狀地形特徵; 隨著空載光達技術更加成熟,

2018 年的數值地形揭示出更細節的地表特徵, 圖 4b 可見主崩崖向西延伸至支稜, 次崩崖持續發育, 直線型與反向崖的地形特徵更加顯著, 坡頂的張力裂隙則無明顯變化, 概觀上坡體下滑了數十公尺, 東側與西南側蝕溝持續發育。

圖 4 玉穗溪源頭大規模崩塌地空載光達數值地形圖與山崩微地形判釋

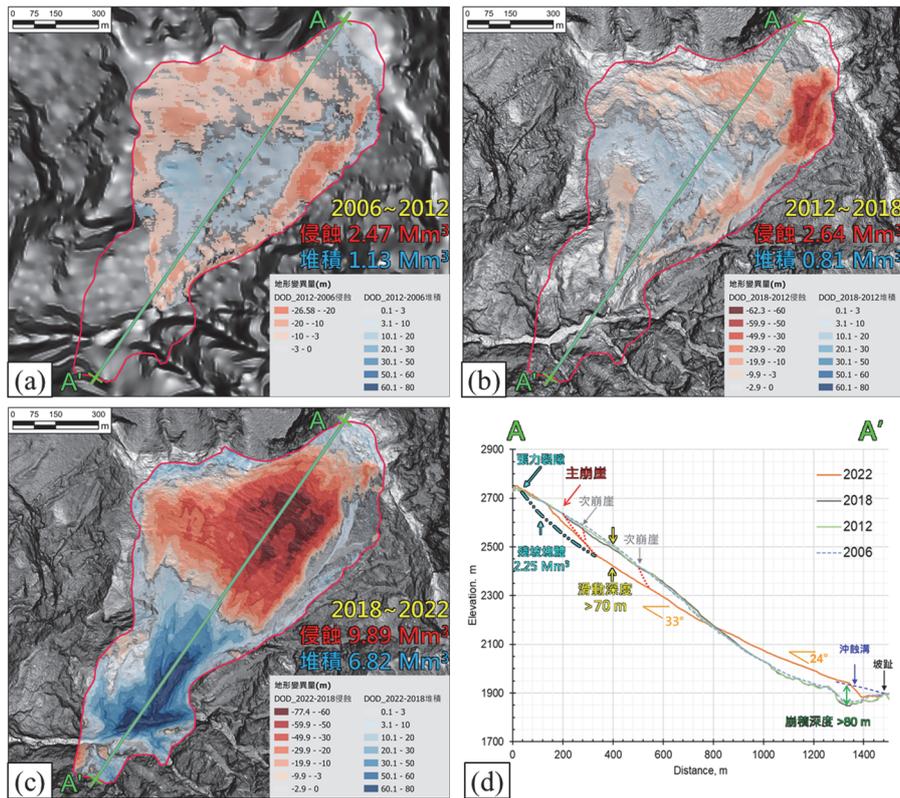
空載光達數值地形除了可揭露清晰的地表地形特徵之外, 更可進一步利用多時期的數值地形圖資分析大規模崩塌區的高程變化量, 瞭解崩崖陷落區、堆積區與活動範圍, 並可估算各時期內不安定土砂的供給量。在 2006 至 2012 年間 (圖 5a), 主要侵蝕區發生在東側蝕溝, 侵蝕深度逾 20 公尺,

坡面上呈現坡頂高程下降而坡腹高程增加, 代表坡體已有緩慢向下滑動的趨勢, 計算崩塌範圍內地形變異量可知侵蝕約 2.47 百萬立方公尺, 堆積約 1.13 百萬立方公尺, 代表有 1.34 百萬立方公尺的崩積材料成為玉穗溪的土砂料源, 若與圖 3a-c 交互比較則可知莫拉克風災為主要肇因。

2012 年至 2018 年間 (圖 5b) 東側蝕溝持續侵蝕, 侵蝕深度逾 50 公尺, 西側蝕溝開始向源侵蝕, 坡面則持續滑動, 主崩崖位置與高程減少的邊界一致, 可知此時期張力裂隙尚

2018 年至 2022 年間 (圖 5c)，利用農村水保署提供之無人機拍攝產製之災後數值地表模型(DSM)進行地形變異分析，可知此次玉穗溪大規模崩塌最大滑動深度逾 70 公尺，土砂輸出量約 3 百萬立方公尺，且仍有逾 6 百萬立方公尺之崩積土砂堆積於坡趾，極有可能成為未來玉穗溪不安定土砂之主要料源。

邊坡滑動的趨勢亦可從多時期地形 AA'剖面 (圖 5d)(改繪自 Yang et al., 2022) 中看到，2006 年至 2018 年間坡腹逐年緩慢下滑，2019 年後滑動情形加劇，大規模崩塌災後坡腹坡度仍有 33 度，坡址堆積區厚度逾 80 公尺，坡度約 24 度，堆積區崩積材料所形成的自然坡度即安息角 (Angle of repose)，可視為崩積材料的視摩擦角 (apparent friction angle) (Al-Hashemi & Al-Amoudi, 2018)，24 度的摩擦角反映崩積材料極為鬆散，極有可能受降雨逕流冲刷成土石流，溪谷中則留有明顯的深槽區，研判為潰壩時所造成的沖蝕溝。

圖 5 各時期地形變異分析。(a)2006 年至 2012 年間；(b) 2012 年至 2018 年間；(c) 2018 年至 2022 年間；(d) 中央地形剖面 (改繪自 Yang et al., 2022)。

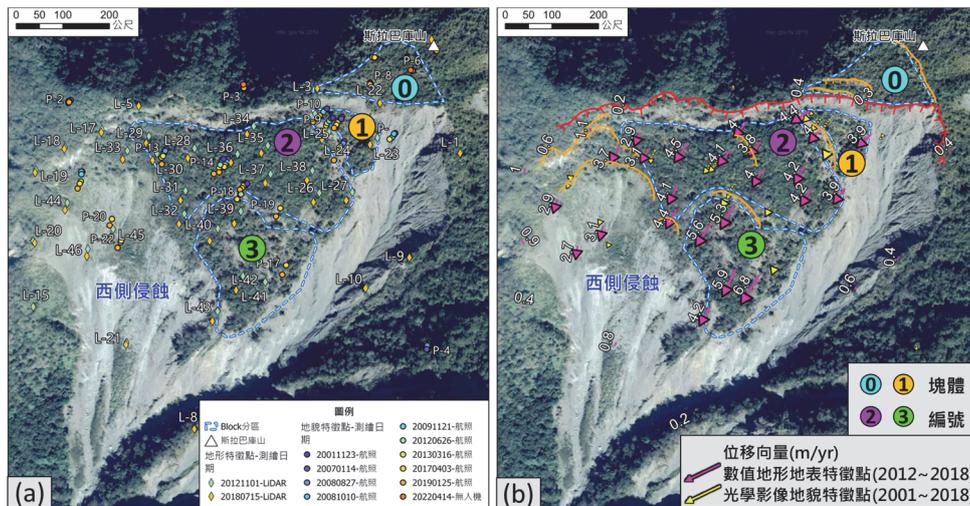
經計算兩期空載光達數值地形期間 (2012~2018)，崩塌範圍外的特徵點位移速率多小於 1(m/yr)，代表空載光達數值地形的精度控制良好，而崩塌範圍內的地表特徵點位移速率普遍介於 2.7 至 6.8(m/yr)(圖 7)，兩者位移量有顯著差異，代表選取特徵點來概估位移速率的方法可行。進一步統計各塊體的活動趨勢，其中塊體①的平均位移量約 23.4±1.3 公尺，位移方向 228 度 (正北為 0 度)；塊體②的平均位移量約 22.2±2.4 公尺，位移方向 212 度；塊體③的平均位移量約 31.7±4.8 公尺，位移方向 209 度，塊體①跟②有相近的位移速率但滑動方向稍有不同，而塊體③位移速率明顯大於前二者，顯示在坡體全面破壞前，塊體③次崩崖就已開始發育使得塊體滑動。

圖 7 藉由光學影像的地貌特徵點與數值地形的地形特徵點重建 2001~2018 年間的位移歷程。(a) 特徵點分布；(b) 特徵點位移速率

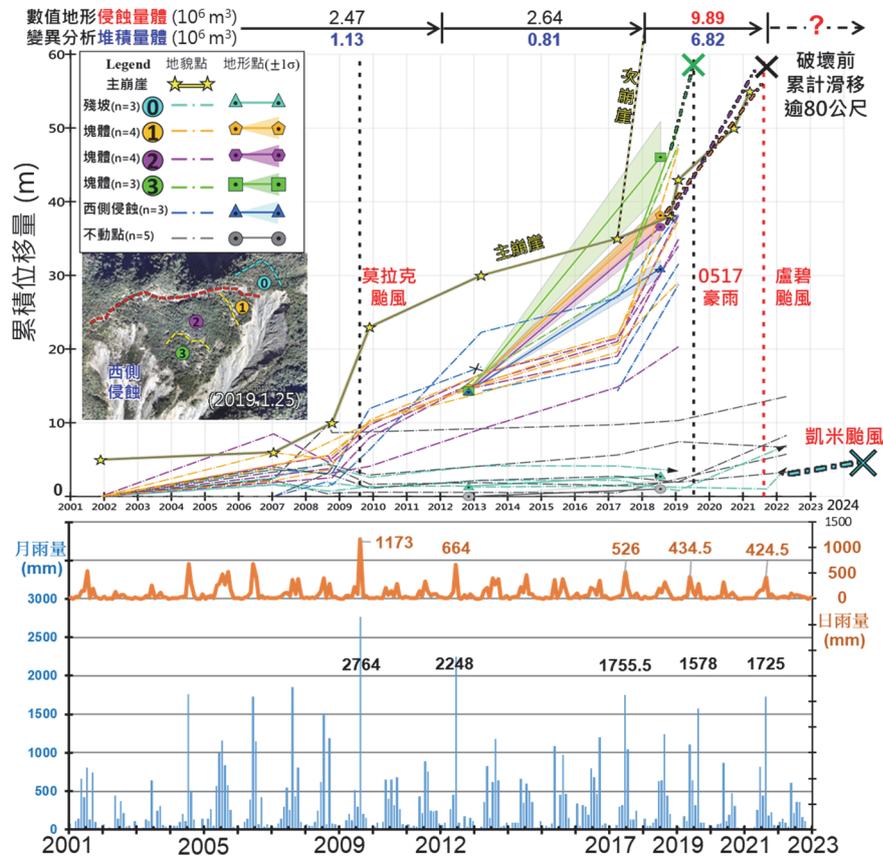
圖 8 彙整 2001~2023 年間的特徵點累積位移資訊，重建玉穗溪大規模崩塌的歷史位移速率，虛線段為多元多期光學影像中各滑動塊體內每個地貌特徵點的位移量，黃實線段為 AA 剖面 (圖 5d) 上主崩崖位移量，實線段則為兩期數值地形圖之地表特徵點平均位移量及標準差 (1σ)，並以 2013 年初各塊體地貌特徵點的累積位移量作為起點 (約 14 公尺)，建立兩類型特徵點間關聯性，再計算地形特徵點的累積位移

量。下方橫軸對照小關山雨量站之單日最大降雨量與單月累積雨量，圖中可見在 2009 年莫拉克風災前，因光學影像偏差使地貌位移量多在 5 公尺內跳動，此時可辨識主崩崖已明顯拉伸約有 5 公尺左右位移量。莫拉克風災中小關山雨量站測得單日雨量達 1173 毫米，災後航拍影像 (2009/11/21) 可見主崩崖位移達 23 公尺，邊坡特徵點累積位移量驟增至 10 公尺 (對應圖 3b)，而 2010 年後坡體開始緩慢下滑，各區塊

圖 8 藉由光學影像的地貌特徵點與光達影像的地形特徵點重建崩塌地的歷史位移資訊，雨量站為中央氣象署小關山測站 (C1V220)

2018 年 8 月熱帶低壓造成西南部豪雨，促使邊坡再次下滑十餘公尺，並可見兩道次崩崖 (圖 3e)，在 2019 年 1 月航拍影像中可見主崩崖已達約 43 公尺，此時塊體③下滑程度加劇，累積位移量 47~50 公尺，而塊體①跟塊體②內地貌特徵點累積位移量約達 30~40 公尺，顯見塊體③明顯脫離塊體①跟②。且各塊體內的地貌累積位移量與數值地形圖所得之地表特徵點平均位移量皆有一致趨勢與量值，顯示兩類遙測影像所選取特徵點可互相對應，驗證光學影像追蹤邊坡特徵點位移量的可行性。

2019 年 0517 豪雨事件中單日雨量達 434 毫米，讓坡體穩定狀況更加惡化，主崩崖位移已達 50 公尺，塊體①些許下滑並有部分流失，塊體②亦下滑逾 80 公尺，且最大位移量超過 100 公尺，過大的位移量已追蹤特徵點位移量，塊體③則崩塌潰散且發育出新生蝕溝 (圖 3f)。2020 年無強降雨事件，殘破的坡體大致維持穩定無明顯位移。2021 年 8 月盧碧颱風帶來強降雨，單日雨量達 425 毫米，坡體發生大規模崩塌形成堰塞湖與土石流災情，亦使得山頂處張力裂隙進一步拉伸至 10 公尺，形成面積約 47,800 平方公尺的新生殘坡塊體 (圖 3g、h)，而該殘坡塊體在 2024 年凱米颱風期間崩塌 (圖 9)，崩塌面積約 42000 平方公尺，由於團隊尚未取得

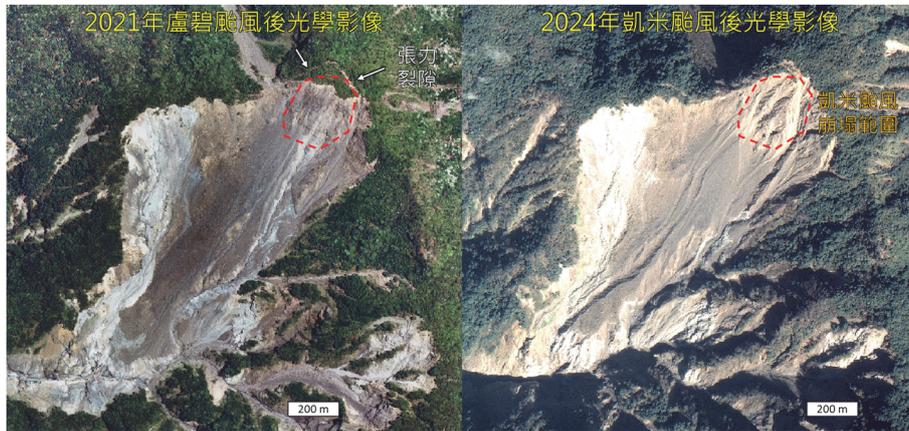
最新的數值地形，暫以農村水保署建議之崩塌體積-面積關係式 (式 1) 估算，則此次殘坡塊體崩塌體積約 30 萬立方公尺，所引發的土石流造成玉穗溪鋼便橋受損。

圖 9 斯拉巴庫山旁殘坡塊體已於 2024 年凱米颱風中崩塌
 Fig.9 The residual slope had collapsed during Gaemi Typhoon in July, 2024

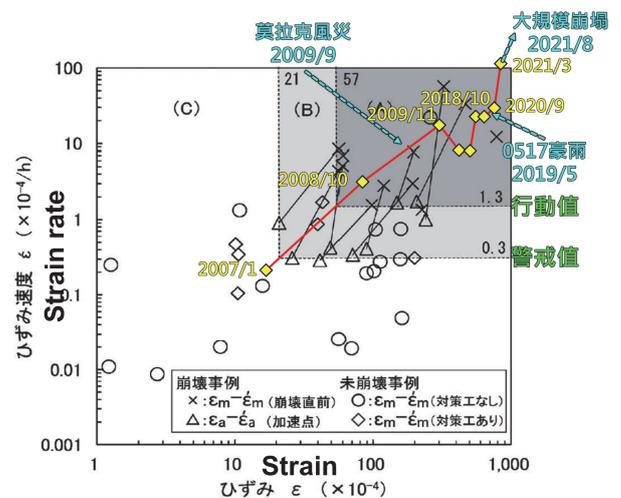
將計算所得之應變-應變率套繪杉井良平等 (2017) 之研究成果 (圖 11)，在 2008 年 10 月航拍影像中主崩崖位移量約 10 公尺，此時應變-應變率已達警戒值進入臨界破壞區域，2009 年莫拉克風災中崩崖位移量增加至約 23 公尺，但仍未破壞，接著數年內坡體穩定且緩慢下滑，因此應變率稍微下滑，2018 年 10 月應變率回升，2019 年的 0517 豪雨使應變率繼續上升，到了 2021 年 3 月的影像中，應變率已超出杉井良平等 (2017) 所蒐集的崩塌案例，最終在 2021 年 8 月盧碧颱風中發生大規模崩塌。

根據多期航照所重建之歷史位移資訊，玉穗溪大規模崩塌地之滑動歷程大致可劃分為緩慢滑動-加速滑動-穩定滑動-再加速滑動-大規模崩塌，共 5 階段，而單日累積雨量超過 400 毫米之強降雨事件 (如：莫拉克颱風、0517 豪雨、盧碧颱風) 為造成蝕溝向源侵蝕與坡體加速滑動的主要原因。

圖 11 玉穗溪大規模崩塌地應變-應變率歷程演變 (套繪杉井良平等, 2017)

經本文多元多期遙測影像分析與重建邊坡歷史位移量，近二十餘年來玉穗溪集水區經歷數場極端降雨事件，致使玉穗溪源頭崩塌地持續惡化，隨之而來的土石流災害紀錄也愈加頻繁，而崩塌地的應變-應變率逐時變化可做為防災行動值與警戒值之參考依據。除了布設現地監測儀器，人員無法到達處可藉由多元遙測方式（如無人機、InSAR 或高重返光學衛星）來縮短監測間隔，即時掌握邊坡是否進入加速滑動階段，也有助於篩選廣域邊坡之防災急迫性，集中監測量能並提早應變調度防災資源。
