莫拉克颱風引致吉露部落崩塌之案例研究

摘要 莫拉克颱風不僅在台灣南部地區造成嚴重水患，連日豪大雨更誘發許多大型山崩與土石流災害，造成重大傷亡及經濟損失，其中位於隘寮北溪中游河床傾斜台地的吉露部落，因下邊坡區域產生嚴重崩塌災害，災後即被評定為不安全部落而全體遷村。本研究利用莫拉克颱風期間之降雨量、地下水位等資料，結合降雨入滲-地下水滲流-穩定性-變形性之串聯式分析模式，模擬吉露部落受豪雨引致下邊坡崩塌的機制。研究成果顯示莫拉克颱風前吉露部落下邊坡區域的安全係數為 1.57，然於莫拉克颱風期間降低至 0.97 達到破壞條件。透過現地監測數據及現勘成果比對，可證實本研究提分析模式具有良好的模擬能力與正確性，研究成果可供往後崩塌地在預測雨量下穩定性評估之參考。

Case Study of Ji-Lou Landslide Triggered by Typhoon Morakot

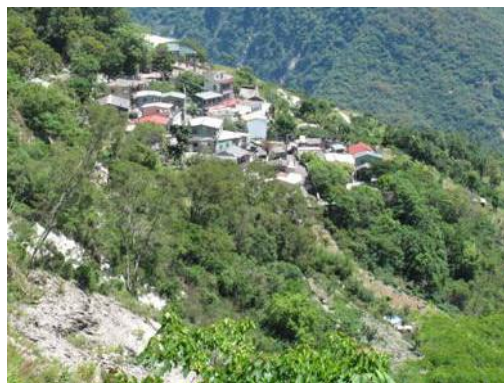
(a) 吉露調查範圍全景

吉露部落位於隘寮北溪中游河床傾斜台地上，可經由省道台 24 線前往，約於 46 公里處左轉往下即可到達。根據歷史災害記錄研判颱風豪雨為近期引致台 24 線與吉露聯外道路沿線柔腸寸斷之首因，如民國 95 年之 612 水災、民國 96 年 9 月下旬連日豪雨及民國 97 年 9 月中、下旬之卡玫基與鳳凰颱風等均造成聯外道路多處中斷、居民斷水斷糧等情事。綜合研判其降雨誘發崩塌潛勢甚高，故本研究團隊於民國 98 年執行「易淹水地區上游集水區地質調查及資料庫建置」之「集水區水文地質對坡地穩定性影響之調查評估」計畫時，即劃定涵蓋吉露部落於內的吉露調查範圍進行研究。圖 1(a)為吉露調查範圍全景，調查範圍長約 250 公尺，寬約 210 公尺，面積約達 4.8 公頃。莫拉克颱風後因下邊坡區域產生嚴重崩塌災害，災後即被評定

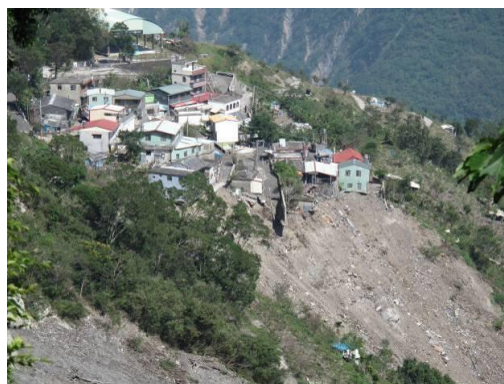
(b) 災後下邊坡區域崩塌影像

為不安全部落而全體遷村，災後照片如圖 1(b)所示。

莫拉克颱風過後,調查範圍西側及南側皆有大型的岩屑崩滑,使得對外道路(台24線)完全中斷,吉露村形同孤島。在吉露調查範圍內,由上邊坡至下邊坡皆有張力裂縫產生,上邊坡產生之張力裂縫,裂縫落差1公尺,下邊坡則因溪溝坡趾侵蝕,直接崩滑(見圖1(b))。整體來說,吉露調查範圍內滑動即可分為此三階,目前下邊坡已崩滑,而未崩滑之邊坡亦相當不穩定,應予以注意。

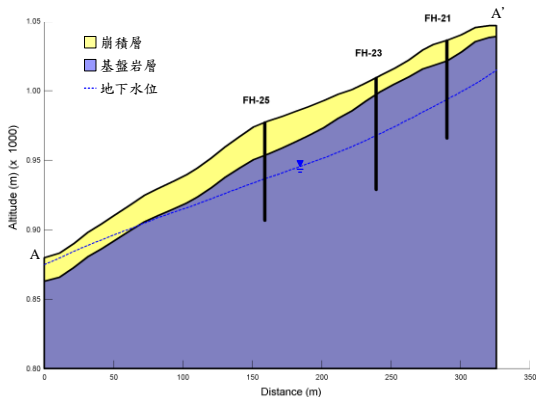
圖 3 吉露調查範圍水文地質概念模型

地表地球物理調查;(5)岩體裂隙位態調查;(6)裂隙岩體水力試驗;(7)電井測調查;(8)地下水流速調查;(9)未飽和層土壤含水特性試驗;(10)土壤與岩石力學試驗等,各項調查工作之目的與用途如表1所示(鍾明劍等人,2008)。調查成果可參考「集水區水文地質對坡地穩定性影響之調查評估」成果報告(財團法人中興工程顧問社,2009),調查成果除可掌握各地層水文地質參數、架構水文地質概念模型(如圖3所示)外,亦可協助釐清可能之潛在滑動面範圍及提供監測儀器布置規劃之參考。

及 SIGMA/W 等模組進行耦合分析 (coupled analysis)。本研究採圖 4 中 AA' 線作為分析時所選用之剖面線, 此分析剖面始自頂部稜線經 FH-21、FH-23、FH-25 等鑽孔至底部溪溝為止, 所建置之水文地質概念模型如圖 3 所示。圖 6 為水文地質概念模型的水力及位移邊界條件, 降雨入滲及滲流分析時, 將左側邊界 (AS) 設定為定水頭邊界, 其值等於坡趾處溪溝的水位高程; 右側邊界 (RB) 設定為定水頭邊

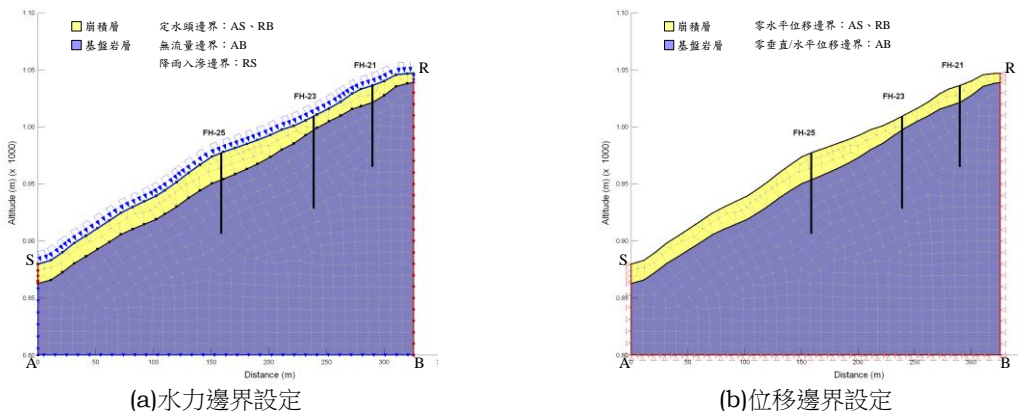
圖 6 吉露調查範圍水文地質概念模型與邊界條件

界, 其值參考 FH-21 觀測井水位紀錄; 模型底部 (AB) 設定為無流量邊界; 坡面 (RS) 則設定為降雨入滲邊界。穩態滲流分析時係參考年平均雨量作設定, 暫態滲流分析時則設定為監測所得之降雨量。變形性分析時, 左、右兩側 (AS、RB) 水平方向設為零位移邊界, 模型底部 (AB) 之水平及垂直方向均設為零位移邊界。

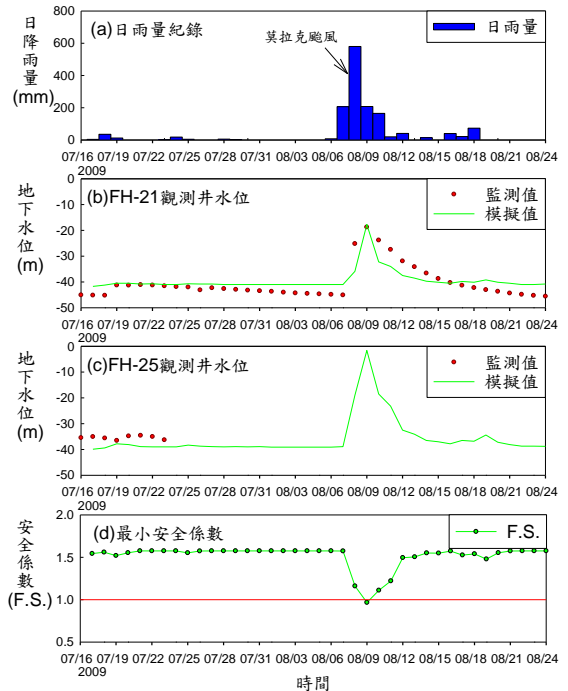
圖 7 吉露調查範圍降雨誘發崩塌潛勢評估分析成果
Fig.7 Analysis results of rainfall-induced Ji-Lou landslide hazard assessment

穩態滲流分析旨在擬合 AA' 分析剖面上 FH-21 及 FH-25 水位觀測井之常時水位，由圖 7 之監測資料可知，莫拉克颱風前 FH-21 與 FH-25 常時水位分別約於地表下 41~45 公尺及 34~36 公尺間。暫態滲流分析係以前述穩態滲流邊界及常時地下水位作為初始條件，並設定坡面為降雨入滲邊界，以模擬降雨條件下垂直入滲及地下水滲流引致水位變化之情形。降雨入滲邊界採 2009/7/16 至 2009/8/24 之降雨量，期間歷經莫拉克颱風事件，如圖 7(a) 所示。由圖可知莫拉克颱風期間於吉露調查範圍的累積雨量約 1,167 公釐，最大日雨量發生於 2009/8/8，所量得之日雨量達 580 公釐，屬於中央氣象局定義之超大豪雨事件。

圖 7(b) 為 FH-21 觀測井水位紀錄，監測資料顯示莫拉克颱風前之地下水位約於地表下 41~45 公尺（設定為常時水位），颱風期間水位變化幅度可抬升至地表下 18.8 公尺，抬升約 22 公尺。分析成果顯示此模擬分析結果與監測資料相當一致，驗證本模式可大致掌握莫拉克颱風期間水位抬升及消散行為。圖 7(c) 為 FH-25 觀測井水位紀錄，7/16~7/23 之地下水位約於地表下 34~36 公尺，7/24 後之監測資料受莫拉克颱風影響而有漏失，此模擬結果僅提供莫拉克颱風期間 FH-25 觀測井水位抬升及消散行為之研判參考，模擬結果顯示颱風期間水位變化幅度可抬升至地表下 1.6 公尺，約抬升 34 公尺。由 FH-21 觀測井水位分析成果可知，本研究所建置之分析模型已可初步擬合颱風前之常時水位並掌握颱風期間水位之抬升及消散行為，另可提供模擬莫拉克颱風期間 FH-25 觀測井水位之變動行為。

吉露調查範圍於颱風前常時安全係數評估成果顯示最小安全係數之滑動塊體位於下邊坡處且滑動弧約切過崩積層與基盤岩層交界面，其安全係數為 1.57，研判吉露調查範圍常時處於穩定狀態。莫拉克颱風期間，吉露調查範圍之安全係數變化可見圖 7(d)。結果顯示在莫拉克颱風期間，吉露調查範圍安全係數於 2009/8/7 自 1.57 開始降低，2009/8/9 之安全係數降至 0.97 時達到破壞條件。圖 8 為莫拉克颱風期間穩定性分析成果，分析所得滑動塊體介於坡中至坡趾處（涵蓋 FH-25 孔位），滑動深度最深可達崩積層與基盤岩層交界面，此結果與莫拉克颱風後現勘成果相

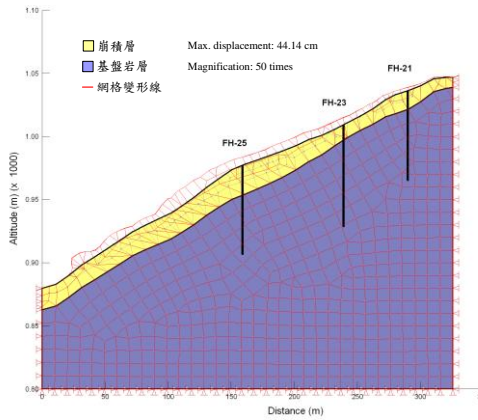
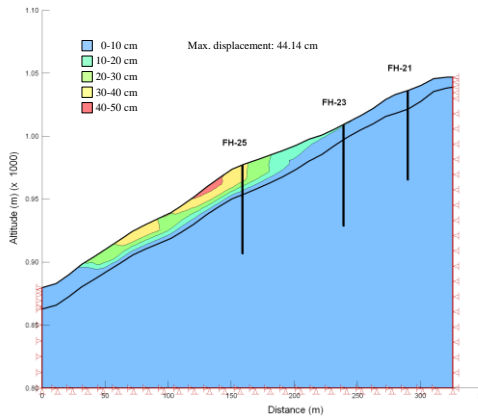
圖 9 莫拉克颱風期間吉露調查範圍變形性評估

各水文地質單元材料參數之參考值係透過室內相關力學試驗求得，力學與材料參數輸入後將 SEEP/W 分析之水位代入進行耦合分析，可計算出崩場地之位移分布，並可採網格變形方式顯示，以利判斷崩場地最具變形性或滑動潛勢位置。圖 9 為吉露調查範圍於莫拉克颱風期間之變形性評估成果，成果顯示最具滑動潛勢位置為介於坡中至坡趾間之崩積層（涵蓋 FH-25 孔位），其範圍與穩定性分析定義之滑動塊體（見圖 8）具一致性。有鑑於莫拉克颱風不僅造成 FH-25 監測點隨下邊坡崩滑而毀損，FH-21 與 FH-23 傾斜觀測管亦受損無法量測颱風後之變形量，故本研究透過變形性分析以模擬評估各傾斜觀測管之變形行為，如圖 10 所示。變形性評估成果顯示 FH-21、FH-23 與 FH-25 等傾斜觀測管於崩滑時之孔口累積位移量已分別達 1.23、6.51 及 32.6 公分，由圖 10(c) 研判 FH-25 鄰近之崩滑深度可達 15~20 公尺厚。
