草嶺大崩山之地質與地形演變

李錫堤*

Geomorphological Evolution and Geology of the Tsaoling Rockslide

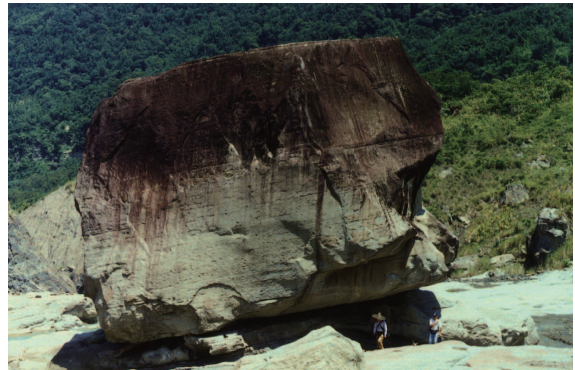
圖 4 清水溪中的大窩砂岩露頭與河床上的大岩塊 (photo taken in 1993)

Fig.4 The Tawuo Sandstone exposed at the Chingswei riverbed and massive sandstone block remained in the channel

草嶺大崩山範圍內是一呈約 12 度向西南傾斜之順向坡, 坡面順沿層面發育; 目前在原「斷魂谷」以上仍由卓蘭層最下部約 35 公尺厚之巨厚層砂岩形成「蓋岩」。原「斷魂谷」在 1999 大崩山之後已消失無踪。1979 崩崖已略為後退, 其崖線下方坡面目前仍有頁岩出露, 再下方坡面則已被崩積層覆蓋。不過, 根據作者在 1993 年之調查, 當時在清水溪河床已刷深到岩床, 並穿透整層錦水頁岩而露出大窩砂岩之頂部岩層 (圖 4)。

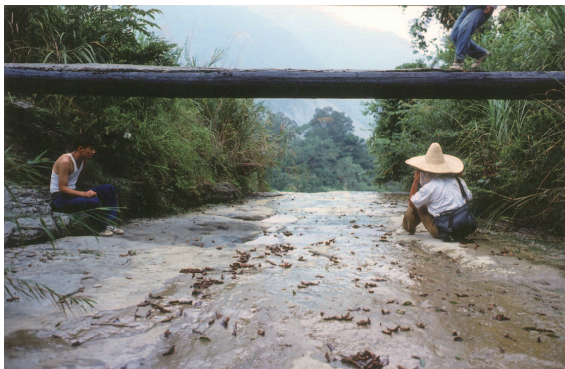
圖 7 1993 年斷魂谷上方之卓蘭層底部砂岩岩面及其上層之砂頁岩互層

Fig.7 Top surface of the basal sandstone and the alteration beds of thin sandstone and shale of Tsaolan Formation exposed above the break-away valley, photo as taken in 1993

受擾動，該處滑動面還在頁岩露頭之上。圖7顯示1993年當時在斷魂谷以上之砂岩岩面，左側人坐處為砂頁岩薄互層。

崩山之後，原斷魂谷及大崩崖 (當地風景名為斷崖春秋) 均消失無蹤，但原斷魂谷以上的岩面及岩面以上殘存的砂頁岩互層 (圖 7) 均還存在，且其範圍變得更廣。由此可見：(1) 主滑動塊體的滑動面就在此砂頁岩互層內部，使大崩崖以上到堀壑山頂的塊體順著砂頁岩互層內部層面滑動，(2) 斷魂谷以下之砂岩塊體已完全滑走，且斷魂谷以上鄰近斷魂谷之砂岩塊體也有部分被帶走，其滑動面顯已深入錦水頁岩之頂部 (圖 6d)。經比對災前與災後地形圖，確認堀壑山三角點已經滑走 (圖 3)。圖 8 顯示在原斷魂谷以上之同一砂岩岩面 (與圖 7 位置相近且為同一砂岩岩面) 並未受本次崩山擾動。接續在砂岩面上方可觀察到砂頁岩薄互層及多處順層之泥層 (bedding parallel clay seam) (Miyamoto, *et al.*, 2009)。

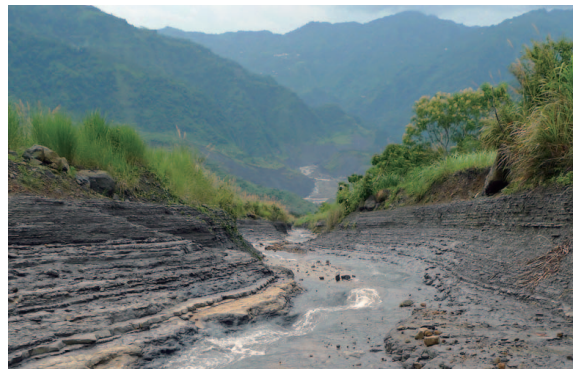
圖 8 2009 年原斷魂谷上方之砂岩岩面及其上層之砂頁岩互層

Fig.8 Exposure of the basal sandstone and the alteration beds of thin sandstone of Tsaolan Formation at an approximate location above the original break-away valley, photo as taken in 2009
