巴陵防砂壩潰壩後河床變動過程之研究

摘要 2007 年石門水庫上游的巴陵防砂壩潰壩事件，導致上游河床沖刷約 20 公尺，下游最大淤積約 10 公尺。本文蒐集巴陵防砂壩 1980 至 2011 年潰壩前後 8 次地形測量資料與 2008~2012 年共進行 3 次河床質粒徑調查以分析潰壩對於河床地形變動及河床質粒徑變化的影響。結果顯示，巴陵壩潰壩 3 個月後河床已逐漸趨於動態平衡，河床質粒徑整體有粗化再細化的趨勢。最後，本文以適用於土石流及高含砂水流的數值模式進行潰壩事件模擬，並利用河床測量成果進行比較。

Study of the River Bed Variation after the Baling Check-Dam Failure

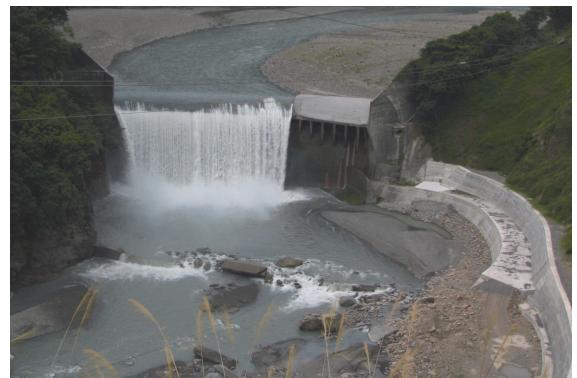
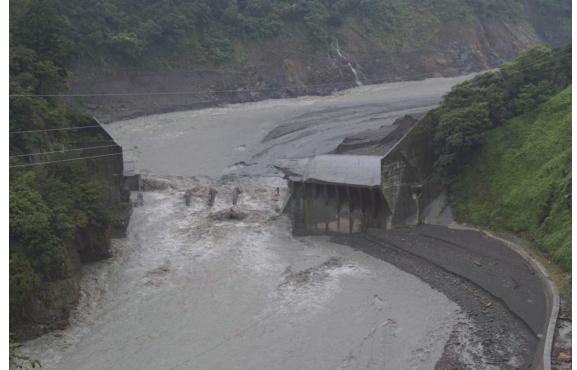
圖 1 巴陵防砂壩潰壩前後照片

(a) 2007年7月 (北區水資源局, 2007(1))

(b) 2007年9月19日潰壩後

Fig.1 Pictures before and after Baling dam failure

本文蒐集 8 次石門水庫集水區的地形資料進行比對，分別為 1980 年 1/10000 的航照地形圖，此為建壩後第 3 年的地形資料；2006 年 5 公尺數值地形資料，以及 2007 年 6 月水利規劃試驗所「高台水庫可行性規劃-替代石門水庫供水水源工程規劃」中，針對石門水庫集水區上游地區進行測量。另外，潰壩事件發生後北區水資源局在 2007 年 12 月對巴陵壩址上下游各 5 公里的範圍進行地形測量，並在 2008 年 12 月把下游測量距離延伸至義興電廠，之後於 2009 年 11 月、2010 年 12 月及 2011 年 12 月持續進行測量作業。巴陵壩潰壩前後照片如圖 1 所示。

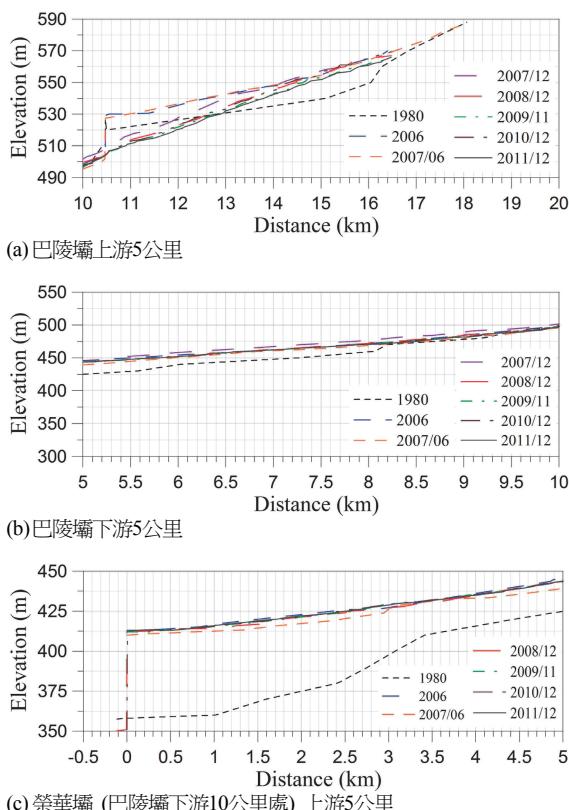
圖 2 巴陵壩潰壩前後主河道縱斷面圖

各時期的縱斷面測量成果如圖 2 所示，以榮華壩為研究起始點設為 0 公里，巴陵壩約位於榮華壩上游 10.5 公里處，以巴陵壩上游約 7.5 公里處之砂畚仔防砂壩為研究終點。由 1980 年的縱斷面成果中可發現，巴陵壩興建完成的三年內已有十分驚人淤積量；在 2006 年的數值地形資料中，由於係以航空照片進行製作，在河道及峽谷處可能受到植生或地形陰影的影響而造成判釋上的誤差，因此該成果中有多處的河道高程出現奇異值，若將其忽略後並與 2007 年 6 月的實際測量資料比較，發現在巴陵壩上游兩次的資料成果十分接近，在下游部分則 2006 年的數值地形明顯高於 2007 年 6 月的實際測量資料，如圖 2b、2c。

Fig. 2 The longitudinal profile before and after the Baling dam failure

此後歷經韋帕颱風引發潰壩事件和柯羅莎颱風的洪水沖刷，2007 年 12 月的測量成果顯示上游沖刷的影響範圍約至巴陵壩上游 3 公里左右，巴陵壩下游 5 公里約有 5~10 公尺不等的淤積量，而榮華壩上游 5 公里由於未有測量資料，故無法比較。2008 年 12 月的實測資料顯示巴陵壩壩址上游的影響範圍約增加至 4.5 公里左右，巴陵壩下游 5 公里大致已回復至潰壩前的高程，榮華壩上游至 3 公里及 4~5 公里間的河床則有明顯抬升。2009 年因受莫拉克颱風的影響，在 11 月的測量成果中，巴陵壩上游段沖刷距離已超過 6 公里，巴陵壩下游 5 公里則與 2008 年 12 月的測量成果大致吻合，在榮華壩上游 1~2 公里處河床則有些微抬升。因莫拉克颱風之後，石門水庫集水區內已無劇烈降雨事件，因此在 2010 年 12 月資料中，僅在 13~14 公里處地形有抬升現象，較 2009 年之成果略高約 1~2 公尺，巴陵壩下游 5 公里則大致吻合。由 2011 年 12 月資料顯示壩址上游段河床高程較 2010 年下降約 3~5 公尺，壩址下游段則大致吻合。整體而言，巴陵壩潰壩後的河床變動以 2007~2008 年變化最為劇烈，2008 年之後上游段的河床仍有局部的調整，中下游則變動不大。

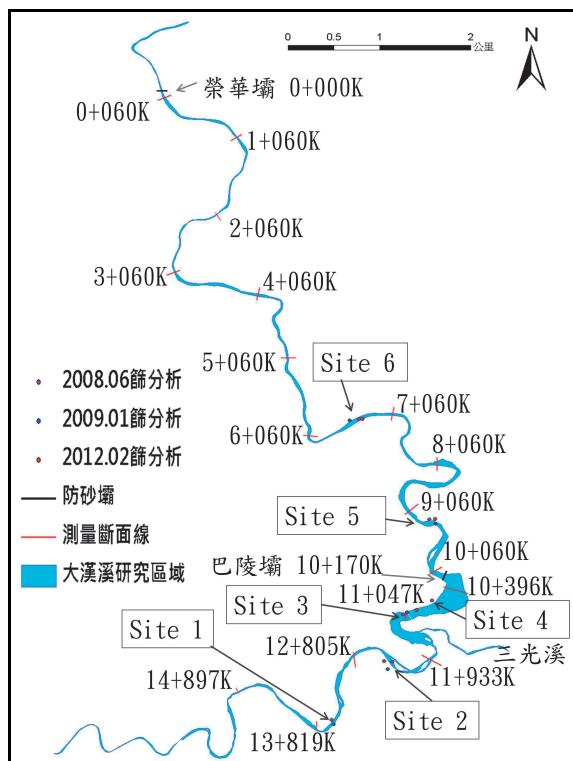
圖 3 橫斷面與採樣孔佈置圖

本文以 Bhowmik and Demissie (2001) 採用的橫斷面沖淤面積分析法，以前後期測量資料進行榮華壩至巴陵壩上游 5 公里沖淤量分析，並以榮華壩為起點，約每 1 公里取一斷面，斷面位置分佈如圖 3，沖淤分析成果如圖 4 所示。在潰壩初期 (2007~2008 年) 的最大沖淤量發生在巴陵壩體上游約 500 公尺 (Distance=10.67k) 處，在巴陵壩上游約 2 公里 (Distance=12.17k) 處有明顯淤積現象；潰壩次年的最大沖淤量則在巴陵壩址上游約 1.5 公里 (Distance=11.67k) 處，且整體趨勢為持續沖刷；潰壩後第 2 年以後 (2009~2011 年) 在巴陵壩址附近大致呈現沖刷的現象；然而在潰後 4 年 (2011~2012 年) 於巴陵壩址上游約 500 公尺 (Distance=10.67k) 處，則出現明顯的淤積現象。為了進一步了解長期的沖淤情形，以巴陵壩舊址為分界點，分別進行巴陵壩與榮華壩之間及巴陵壩上游五公里河道的土砂收支分析，成果如圖 5 所示。由分析顯示壩址上游在 2007~2009 年經歷多場洪水事件，將壩

Fig.3 Location of cross sections and sampling sites

本研究於 2008 年 6 月、2009 年 1 月及 2012 年 2 月分別至巴陵壩址上下游各 4 公里距離間之河段進行河床質採樣，各採樣點和分析成果如圖 3 及圖 7 所示。雖然潰壩後大部分儲存於壩後的土砂材料多已被洪水沖刷至下游，但河道上仍有部分的高位河階存在，此為潰壩前堆積河床，其中採樣點 Site 4 即針對此特性之地點進行採樣，以作為潰壩前後河床堆積土砂粒徑比較之參考依據。採樣點 Site 1 位於巴陵壩上游約 4 公里處，2008~2009 年兩次採樣的成果粒徑分佈十分相似，顯示潰壩後河床的沖刷情形尚未影響至此處；另外，採樣點 Site 1 在 2011 年 10 月完成左岸的護岸工程，由於河道經過整治無法呈現實際的河道沖淤變化，因此 2012 年不進行現地採樣。圖 7 b~e 為採樣點 Site 2~3 及 Site 5~6，分別為巴陵壩上游約 2.5 公里、上游約 1 公里，以及巴陵壩下游約 700 公尺和 3.5 公里處。由各採樣孔的粒徑分布曲線進行粗細粒徑的變化趨勢研究，歷年的粒徑變化趨勢如圖 7 f 所示，其中細粒徑材料以 d_{16} 為代表，粗粒徑材料則以 d_{84} 為代表。圖中可發現細粒徑材料歷年來上下游河床質顆粒尺寸較無明顯的變化趨勢，粗粒徑材料的歷年變化在壩址上游呈現上升的趨勢，壩址下游則為下降的趨勢，以 2009 年粒徑尺寸分布變化幅度最大，整體而言，各點位的粒徑分佈都有「先粗化再細化」的現象。

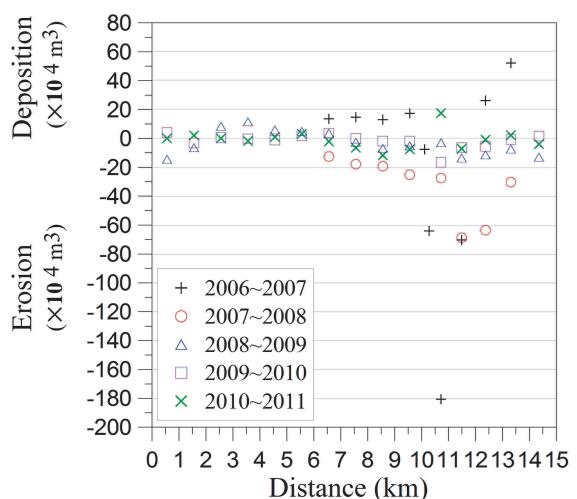
圖 4 沖淤量分析成果圖

Fig.4 Erosion and deposition analysis result

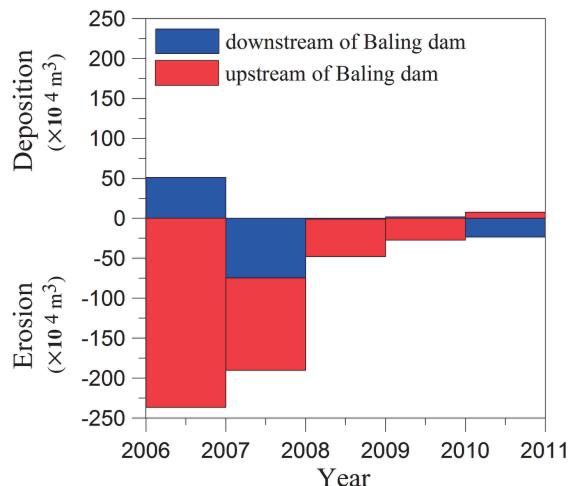
圖 5 榮華壩至巴陵壩及巴陵壩上游五公里河段土砂收支分析

體上游蓄積的土砂材料輸送至下游導致河床持續下降，僅 2010~2012 年因無較大洪水事件的影響而有淤積的現象。在壩址下游的部分，潰壩初期 (2007~2008 年) 因潰壩後將原蓄積在巴陵壩上游的土砂材料輸送至壩址下游，呈現淤積的趨勢。潰壩後第 1 年 (2008~2009 年) 在辛樂克颱風洪水影響下，原堆積在河床上的土砂材料持續往下游輸送，造成河床開始呈現沖刷的現象。潰壩後 2 年 (2009~2010 年) 受莫拉克颱風影響，上游堆積的土砂材料輸送至此堆積，造成河床逐漸抬升。潰壩 3 年之後 (2010~2012 年) 由於無洪水事件的影響，因此藉由河道輸砂的作用將堆積的土砂材料輸送至更下游。整體而言，潰壩後的河床變動情形，係以防砂壩為轉折點，壩體上游的河床因沖刷而持續下降，下游河床則逐漸淤積、抬升，並且逐漸趨於穩定平衡 (周士傑，2011)。

Fig.5 Sediment budgets analysis results

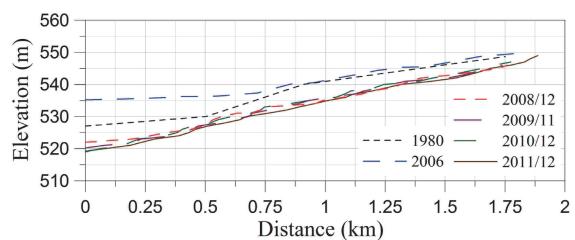
圖 6 巴陵壩潰壩前後支流三光溪縱斷面高程圖

段匯入的支流同樣有極大的影響。自巴陵壩建壩以來，上游的河床因歷年來颱風豪雨事件造成集水區內崩塌產生的土方量而逐漸淤積，當河床不斷抬升且高於支流的河床高程時，以及主、支流交會處的相互影響造成支流產生攔阻、調整坡度等溯源淤積現象，使得支流的河床不斷的抬升；而當巴陵壩潰壩後主流河床急速下降，當主流河床基準面低於支流匯流處的高程時，對於支流逐漸失去攔阻作用，造成支流的河床縱斷面重新調整，巴陵壩上游約 1.5 公里處的三光溪（見圖 3）即為主要的案例。由圖 6 可看出 1980 年至 2006

年之間，因巴陵壩建壩的影響，使得大漢溪上游的河床逐漸淤積，也同時造成三光溪的河床逐漸抬升，在匯流口處的河床升高約 8.16 公尺，往上游影響的範圍約至 900 公尺左右。2008 年 12 月的資料顯示，在巴陵壩潰壩後經歷四次在集水區內降下超過 400 公厘累積雨量的颱風事件後，三光溪河床有顯著的沖刷現象，與大漢溪的匯流處約下刷 13.2 公尺，溯源沖刷的距離則超過 1.8 公里，已超過地形測量的範圍。在後續 2009 年 11 月、2010 年 12 月及 2011 年 12 月的資料顯示，三光溪河床在匯流處至上游 200 公尺之間變動量較小，其餘河段仍處在河床的縱向調整階段。

Fig.6 The tributary (Sanguang creek) longitudinal profile before and after the Baling dam failure

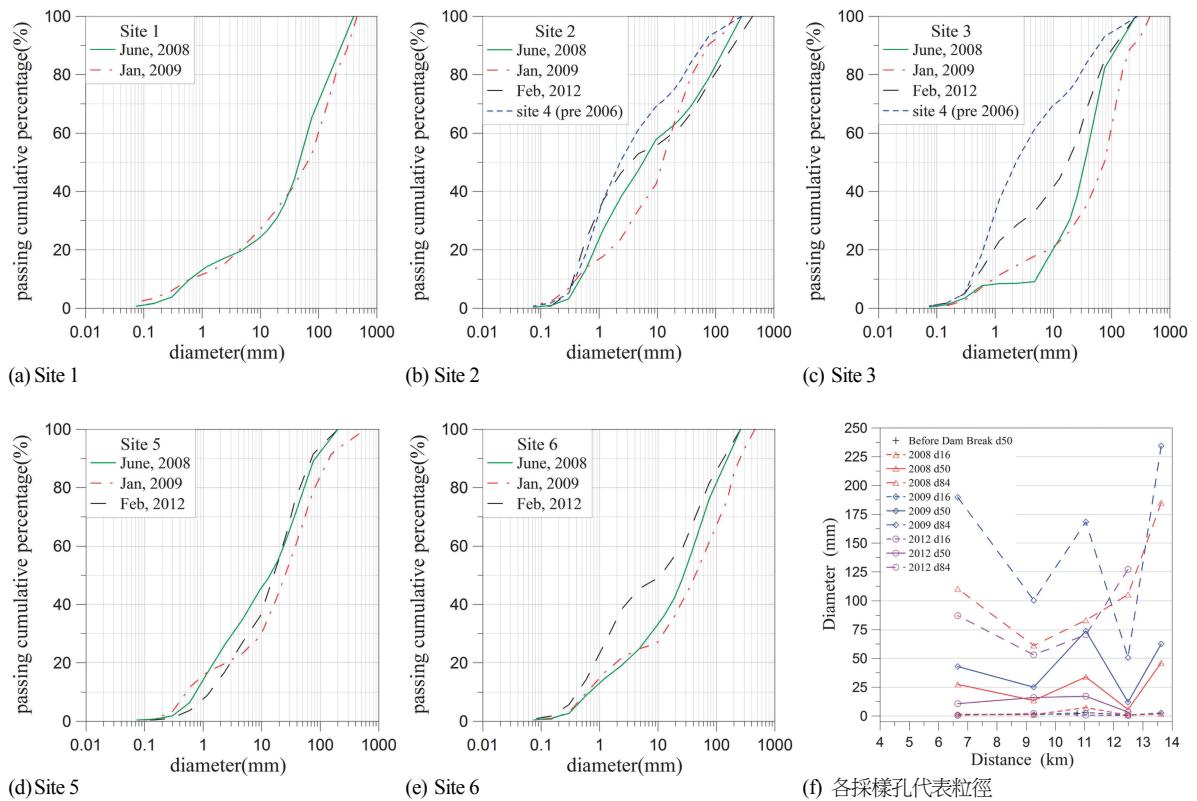
圖 7 各採樣孔分析成果

Fig.7 Results of grain size distribution analysis result

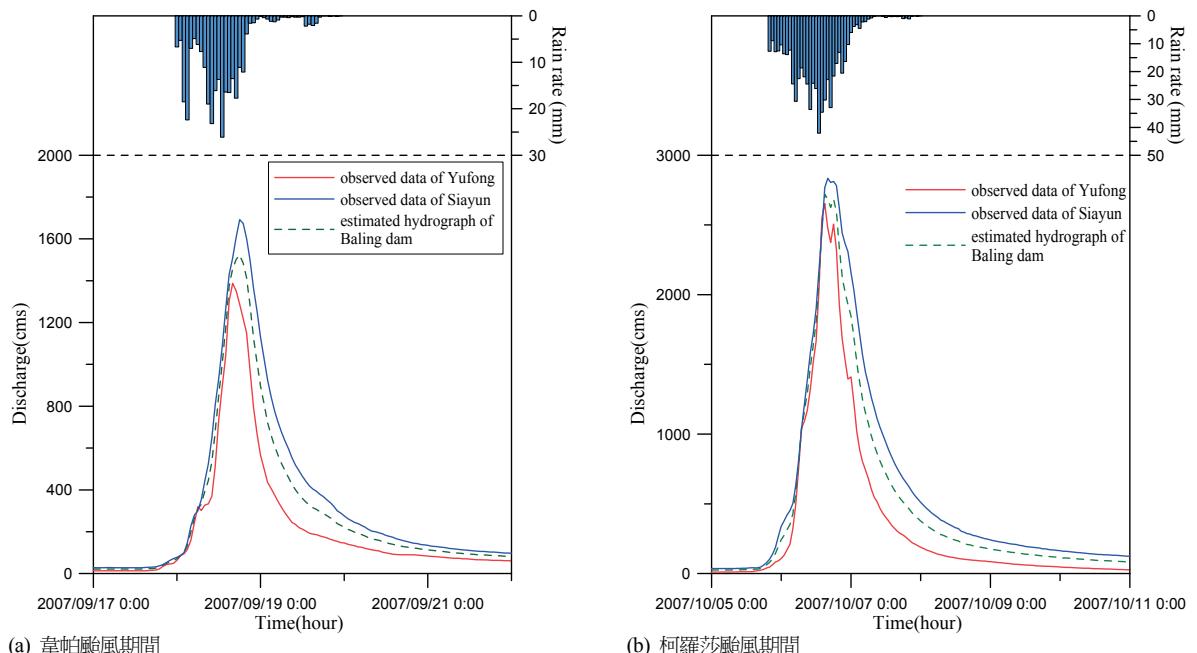
圖 8 平均降雨量、流量觀測資料及推估成果

採用測量斷面數較少的 2007 年 6 月地形測量資料進行一維模擬計算，並以韋帕颱風事件的模擬成果作為柯羅莎颱風事件的模擬地形起始條件。此外，在鄰近巴陵壩上下游的大漢溪主河道上並無水文觀測站，因此流量的推估上利用霞雲及玉峰兩處流量站之觀測資料以面積比例法進行內差，推估巴陵壩位址的流量歷線作為模式計算的入流邊界條件，其流量歷線分別如圖 8 所示，其中韋帕颱風期間巴陵壩的推估尖峰流量為 1523.52 cms；柯羅莎颱風期間的推估尖峰流量約為 2720.15 cms。雖然巴陵壩潰壩後的兩次颱風事件時間十分接近，但由於韋帕颱風期間大部分的細顆粒土砂材料多已沖刷至下游，河床質堆積土砂的粒徑與柯羅莎颱風期間已完全不同，在數值模擬上應將其視為兩次獨立事件，因此本文分別以 Site 4 採樣成果 d_{50} 為潰壩前代表粒徑進行第一階段韋帕颱風事件的模擬，以及 2008 年 Site 3 採樣成果 d_{50} 為代表粒徑模擬柯羅莎颱風事件。

Fig.8 Average rainfall, observation and estimated flow discharge

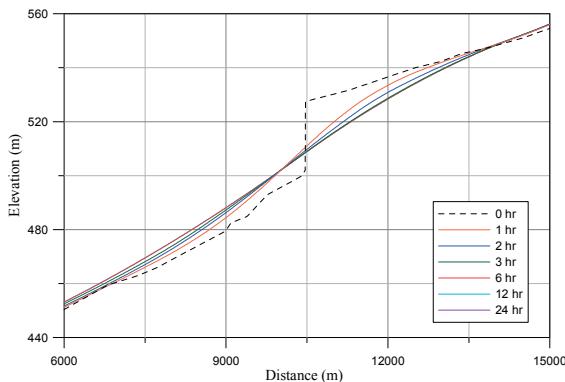
圖 9 潟壩後 24 小時縱斷面變化模擬成果

由於巴陵壩所在大漢溪主流河道區域並無水文站，鄰近的稜角水文站位於支流三光溪上，且因巴陵壩潰壩導致三光溪河床下降而無法有效紀錄水位資料，因此僅能以潰壩後地形測量資料與模擬成果進行比較。在韋帕颱風期間，巴陵壩潰壩後 24 小時內河床縱斷面變動過程的模擬成果如圖 9 所示。

根據本文的模擬成果，在潰壩後 1 小時內為最主要的河床縱向調整階段，防砂壩上游河床的下切、溯源侵蝕以及下游河床的淤積，多在巴陵壩潰壩後的 1 小時內完成，1 小時後的變動量已較為和緩；在 3 小時後上游河床的調整量已非常微小，下游河床也在約 6 小時後達到平衡。

Fig.9 The simulation results in 24 hours of profile variation after dam failure

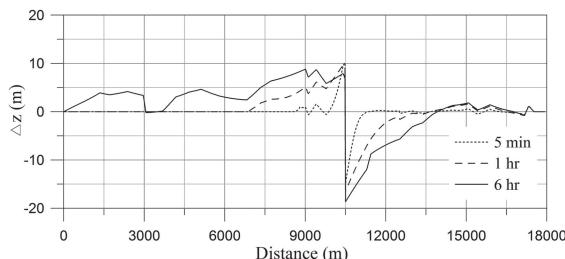
圖 10 韋帕颱風期間巴陵壩潰壩河床變動模擬成果

Fig.10 The river bed variation during typhoon Wipha

因此在潰壩事件發生後，砂崙仔防砂壩至榮華壩間的河床縱向調整在巴陵壩潰壩後的 6 小時候已達穩定平衡階段。圖 10 及圖 11 分別為韋帕颱風及柯羅莎颱風期間，砂崙仔防砂壩至榮華壩間的河床變動量的模擬成果，兩者比較後發現，韋帕颱風期間巴陵壩潰壩後 5 分鐘時，防砂壩上游的最大沖刷深度約為 14.81 公尺，一小時後最大沖刷深度約略增為 16.48 公尺，在六小時後，最大沖刷深度約為 18.63 公尺，而柯羅莎颱風的流量雖然約為韋帕颱風的 2 倍，但是對於河床縱斷面的調整卻十分有限；此外，兩者在地形變動量的成果曲線中亦呈現完全不同的現象，圖 10 為潰壩初期的地形變動曲線，因此河床的沖刷、淤積是以防砂壩的位置為分界點，防砂壩的上游是以沖刷為主，下游則以淤積為主，並且分別往上、下游邊界傳遞，因此最大的沖刷及淤積深度發在防砂壩的位置附近。圖 11 為第二次洪水事件（柯羅莎颱風）期間的河床變動成果，結果呈現正弦曲線的形式，且地形變動量已不顯著，雖然在防砂壩上游仍以沖刷為主，下游以淤積為主，但最大的沖刷、淤積處已不在防砂壩附近，相對在防砂壩的位置，地形變動量幾乎為零。

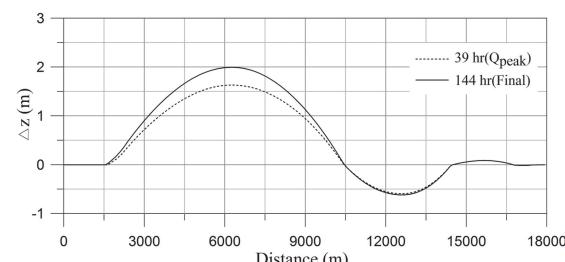
圖 11 柯羅莎颱風期間巴陵壩潰壩河床變動模擬成果

Fig.11 The river bed variation during typhoon Krosa

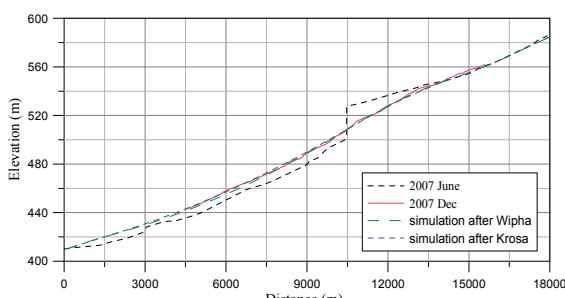
圖 12 巴陵壩潰壩河床變動模擬成果

Fig.12 The simulation results of Baling dam failure

圖 12 為 2007 年 6 月的模擬地形起始條件及韋帕、柯羅莎兩次事件最終模擬成果與 2007 年 12 月測量成果比較圖。由於 2007 年 12 月測量成果是以巴陵壩上下游各 5 公里的範圍進行測量，因此僅能以測量範圍進行模式成果的比對。由圖 12 的成果中顯示，利用曾文孝等（2011）及曾文孝（2012）所建立的土石流沖淤模式進行巴陵壩的潰壩事件模擬，其結果與潰壩事件後的地形測量成果相當吻合。韋帕颱風事件的模擬成果中，河床縱斷面與測量成果已相當接近，顯示巴陵防砂壩上游儲蓄的大部分土砂材料多已沖刷至下游。
