莫拉克颱風複合型災害發生歷程的時空重建 —以小林村深層崩塌為例

摘要 莫拉克颱風所帶來的豐沛雨量，造成了五十年來颱風災害中最嚴重的人員死傷。此次莫拉克風災中，包括洪水、土石流、崩塌及堰塞湖等災害同時發生，形成複合式的災害危害型態。本文藉由莫拉克風災引發的小林村複合型土砂災害時間、空間發生歷程及情勢演變的調查與重建，以及深層崩塌災例的細部調查資料，說明複合型災害的特性以作為後續因應對策的參考。針對複合型災害，未來應積極發展複合型災害的調查、模擬及預警等方法，以因應極端氣候下發生頻度增、規模大及影響鉅之未來土砂災害演變情勢。

The Reconstruction of the Processes of Catastrophic Disasters Caused by the 2009 Typhoon Morakot

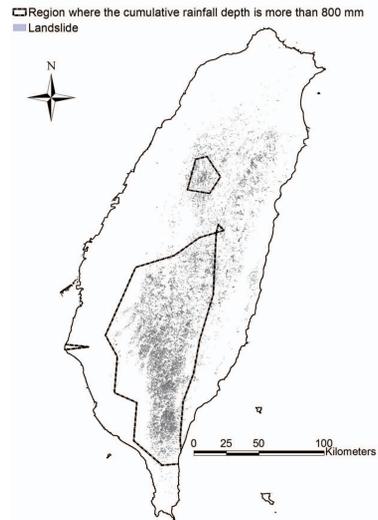
圖 3 莫拉克颱風期間崩塌地分佈圖

經判釋莫拉克颱風後台灣地區的衛星影像，並將崩塌地套繪如圖 3。可知大多數的崩塌地均發生於南部山區之降雨中心一帶，且將累計降雨深度大於 800 mm 的地區圈繪出來，如圖黑色線包圍區域，可知莫拉克颱風期間的崩塌地均發生在累計降雨深度大於 800 mm 的地區。

Fig.3 Landslides within regions where the cumulative rainfall depths are more than 800 mm

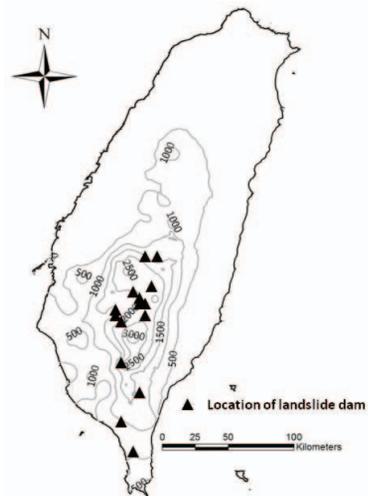
圖 4 莫拉克颱風期間形成之堰塞湖位置

莫拉克颱風期間，以衛星影像判釋得出的 15 處堰塞湖，其位置如圖 4 所示。由堰塞湖存在之狀況可以概略分為：(A) 仍存在且未破壞；(B) 仍存在，曾局部破壞；(C) 曾存在，現已破壞等三種堰塞湖。其中 (A) 仍存在且未破壞者共計 1 座，(B) 仍存在，曾局部破壞者共計 8 座，(C) 曾存在，現已破壞者共計 6 座。若將堰塞湖與累計降雨深度比對，如圖 4。可以發現有 12 個堰塞湖發生在累計降雨深度介於 1,000 mm 到 2,500 mm 的區域。

Fig.4 Locations of landslide dams formed during Typhoon Morakot

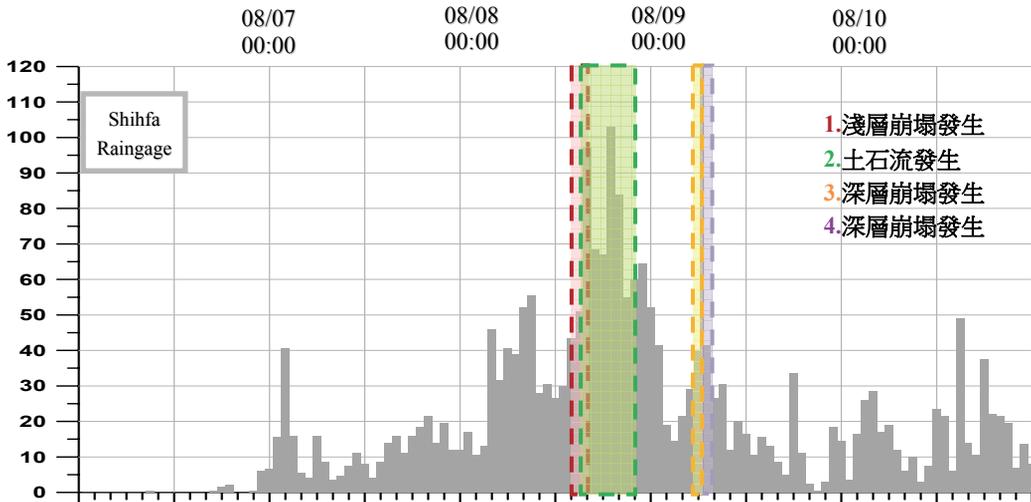
圖 5 莫拉克風災土砂災害發生歷程 (新發雨量站)

林邊溪及太麻里溪流等地區因劇烈嚴重受災，災害型態亦由過去單純為洪水或土砂災害，轉變為因大量瞬時降雨所導致沖蝕、大規模崩塌、堰塞湖及洪水的災害類型（圖 5），加以大規模水、砂、土、石之混合流動，形成河道嚴重沖刷或淤積等災害現象。

Fig.5 Incremental rainfall hyetograph and timeline of the compound disasters (Shihfa rain gage)

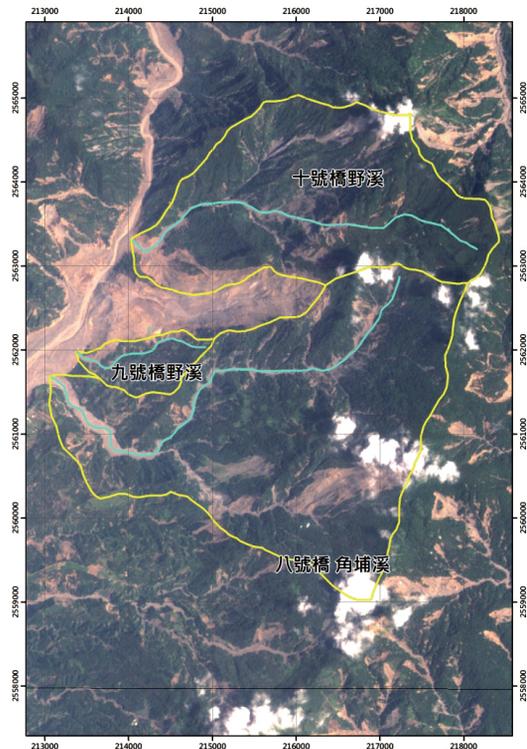
圖 8 小林村附近土石流溪流位置圖 (莫拉克災後衛星影像)

在本次莫拉克颱風後，經由與現地民眾訪談，在崩塌發生之前兩條土石流潛勢溪流均已發生土石流災害，並分別造成八號橋及楠峯橋中斷，部落已無法對外交通，亦無法對外進行疏散避難。為了解小林村災害發生過程，經由以下之小林村淹水探討、角埔溪土石流探討、獻肚山地滑探討及小林村堰塞湖探討等四項，將各個探討之災害結果與小林村災害發生時間序列表 (表 2) 進行比對，以評估災害過程及災情影響。

Fig.8 The debris flows of Siaolin village after typhoon Morakot (FORMOSAT-2)

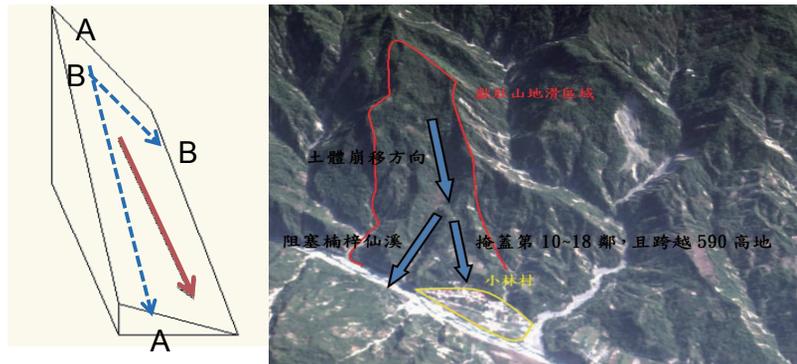
圖 20 小林村地滑崩移方向的示意圖（左：李錫堤等，2010；右：行政院公共工程委員會，2010）

Fig.20 A sketch map of dip-slip landslide of the Siaolin village (Lee et al., 2010)
