## 東澳嶺崩塌地之地形演育分析

李璟芳<sup>[1]\*</sup> 周憲德<sup>[2]</sup> 魏倫瑋<sup>[1]</sup> 黃韋凱<sup>[1]</sup> 冀樹勇<sup>[1]</sup> 陳樹群<sup>[3]</sup> 黃文昭<sup>[2]</sup>

## Geomorphic Evolution of The Dong-Ao Peak Landslide, North Eastern Taiwan

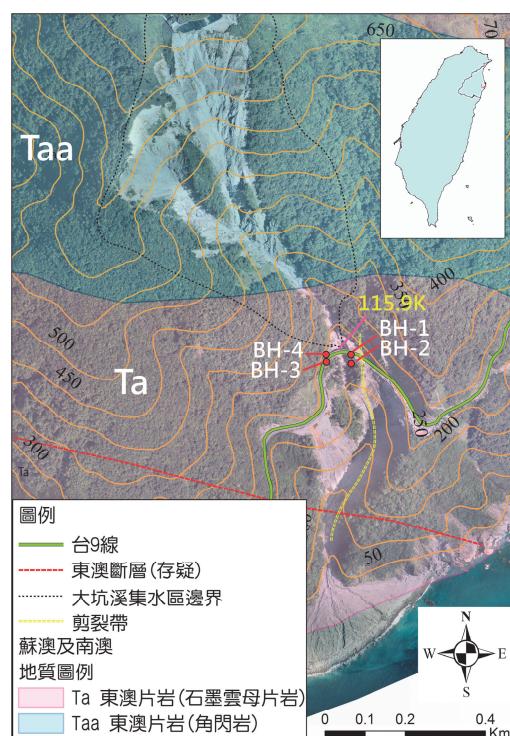
圖 1 東澳嶺崩塌地地理位置 (台 9 線 115.9K) 及地質圖

閃岩出露區域，其位態約為北偏西 45 度、南傾 65 度，其坡向大致向西南。雖該處角閃岩強度甚高 (單壓強度約 700 kg/cm<sup>2</sup>)，RMR 分級為 III 級 (坡地環境地質資料庫查詢系統資訊網，中央地質調查所)，但因其風化程度較高，屬極破碎之地質材料。地質圖中顯示東澳斷層 (存疑) 通過 116.7K 及大坑溪下邊坡溪谷，本研究區位於中央地質調查所公告環境地質圖中岩屑崩滑與落石中潛勢區 (坡地環境地質資料庫查詢系統資訊網，中央地質調查所)，其中大坑溪上游流動段屬於東澳片岩中的石墨雲母片岩區 (圖 1)。下游河床兩側於 2012 年 12 月 24 日下邊坡崩塌後出露數條剪裂帶 (圖 1)。

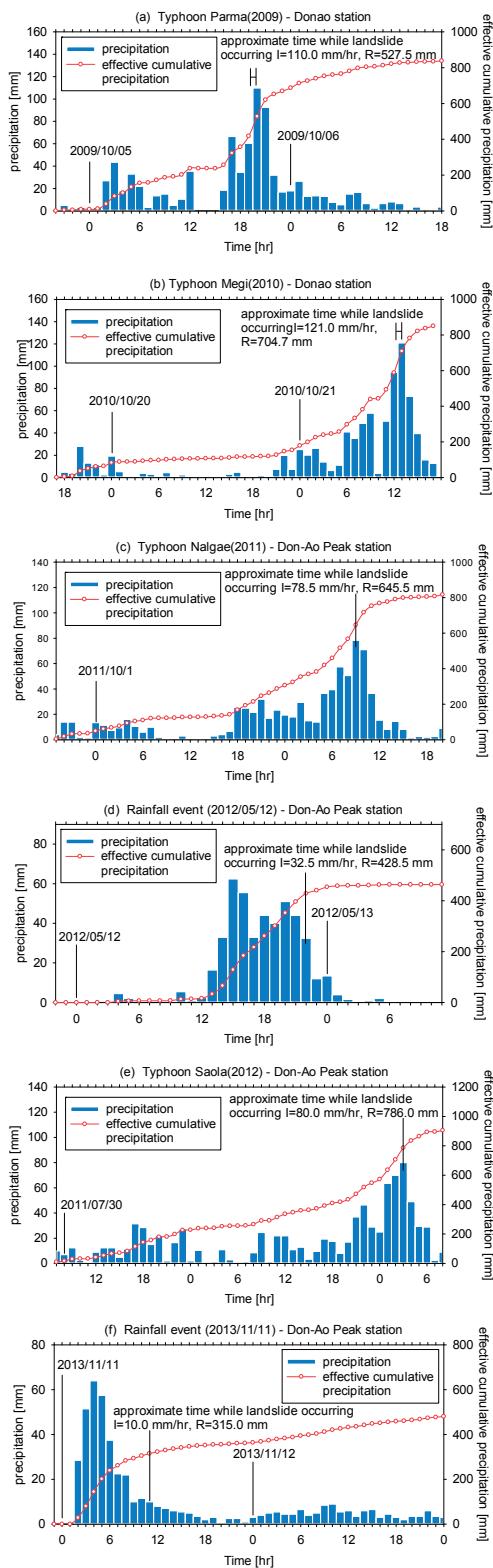
圖 3 2009-2013 年致災颱風事件降雨組型圖；(a) 苑瑪颱風 (2009)；(b) 梅姬颱風 (2010)；(c) 奈格颱風 (2011)；(d) 0512 豪雨 (2012)；(e) 蘇拉颱風 (2012)；(f) 1111 豪雨 (2013) (data from Taiwan Central Weather Bureau)

事件名稱	芭瑪 (Parma)	梅姬 (Megi)	奈格 (Nalgae)	0512豪雨	蘇拉 (Saola)	1111豪雨
致災時間	2009/ 10/5	2010/ 10/21	2011/ 10/02	2012/ 05/12	2012/ 08/02	2013/ 11/11
颱風路徑*	特殊	9	-	-	2	-
共伴效應	-	東北季風	東北季風	-	-	東北季風
致災 降雨強度 (mm/hr)	110.0	121.0	78.5	32.5	80.0	10.0
致災 有效降雨 (mm)	527.5	704.7	645.5	428.5	786.0	315.0
