莫拉克颱風豪雨所致複合型災害分析及其改善方案探討

—以台東太麻里溪為例

Study on Damages Analysis and Improvement Programs of Flood Control Structures Caused by Compound Disasters after Typhoon Morakot - Taimali River as an Example

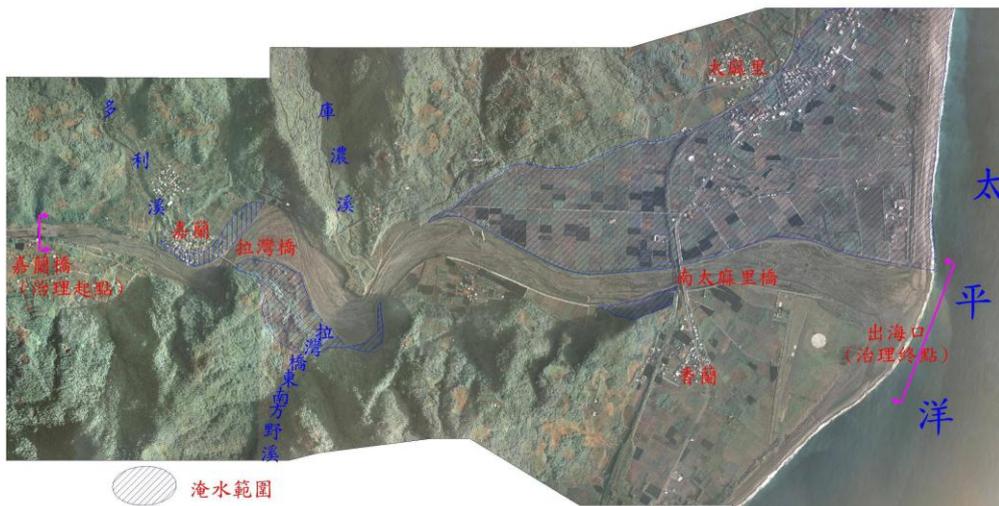
圖 4 太麻里溪淹水範圍概況圖

太麻里溪因河道變遷，多處堤防潰堤，使洪流擴散相當廣闊，太麻里鄉泰和村、正興村均淹水，甚至積水達到一層樓高，經莫拉克颱風災後統計，太麻里鄉泰和村房屋全倒 35 間，半倒約 5 間，金峰鄉嘉蘭村房屋全倒 46 間，於太麻里鄉泰和村淹水範圍概估約 350 公頃，詳如圖 4，淹水深度約 3 公尺，金峰鄉嘉蘭村農地重劃區淹沒約 100 公頃，聯外道路(東 84)路基沖毀道路中斷，災害情形，詳如圖 5，台
