霧社水庫右山脊板岩邊坡變形調查及修復工程設計

摘要 民國 95 年 6 月連續豪雨，造成霧社水庫長期潛變 (creep) 之右山脊表層沉陷位移、部份格梁地錨開裂、路面下陷、電廠入口邊坡崩塌等多項災害。經地質調查後發現，右山脊岩層係由板岩所組成，惟因風化及解壓程度不一造成其中部分板岩岩質堅硬緻密，而部分之板岩則岩質軟弱。

Investigation and Repair Design of the Slate Slope Deformation Zone on the Right Ridge of Wu-She Dam

ABSTRACT The heavy rainfall in Wu-She area on June 2006 caused surface settlement, cracks on anchor cells, surface subsidence, and slope failure on the right ridge of Wu-She reservoir, which had suffered a long-term creep in the past. The geological investigation showed the right ridge of Wu-She reservoir was composed of slate. Due to different weathering and different pressure release levels, parts of the slate were a hard and dense rock, but some parts were very weak. From monitoring records analysis and considering the pros and cons of the various slope stability methods, a rehabilitation project including drainage tunnels, pile wall, surface drainage, maintenance, reinforcement of tunnel spillway and river bank repair, is proposed.

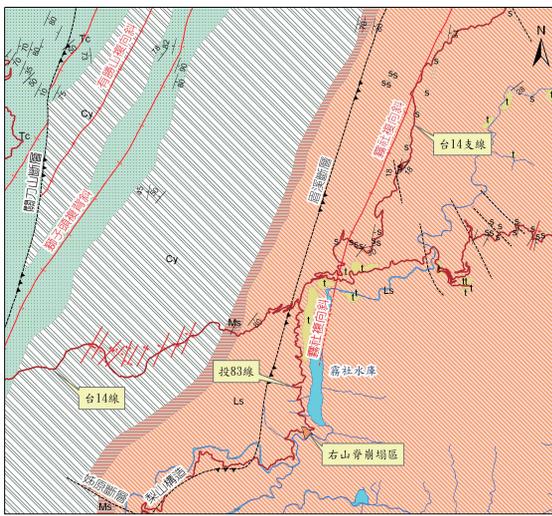
圖 3 治理區崩塌地之岩層分佈圖

Fig.3 Field condition of landslide and distribution of rock stratum in research area

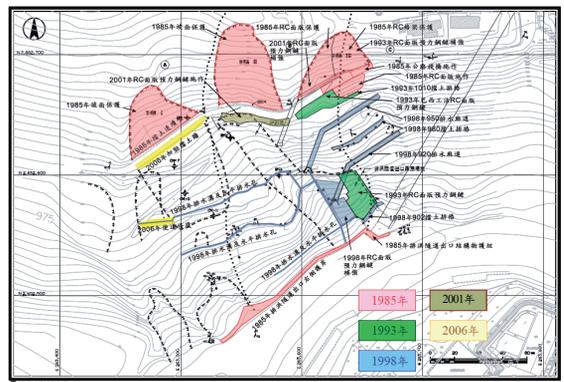
本治理區自 1985 年起依影響程度不同由下游而上劃分為崩塌區 I、II 及 III 等不同區域，運用不同治理工法進行多次邊坡治理，其中以崩塌區 III 因邊坡位置直接位於排洪設施上方，影響程度最大，故施予之整治措施亦最多；相對而言，崩塌區 I 因距離主要排洪設施較遠，故治理措施較為精簡，各崩塌區歷年來之治理工程略述如後，並標示如圖 5。

圖 5 本治理區域歷年治理措施圖

Fig.5 Repair works in research area over these years

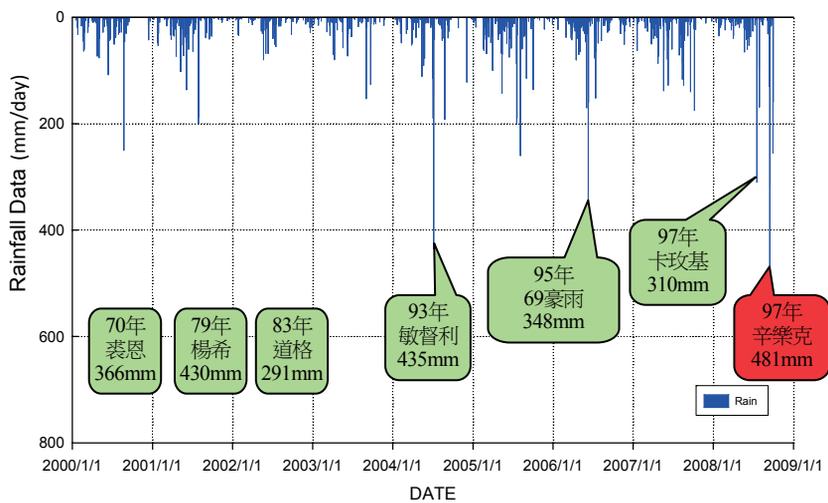
本治理區自 921 地震進行局部修復後，迄今並未再進行大規模之修復工作，惟統計 2000 年以來之日雨量變化見圖 6，其中以 2008 年 9 月 15 日之辛樂克颱風帶來單日雨量 481 毫米為最大，其次為 2004 年 7 月 5 日之敏督利颱風 (435 毫米) 及 2006 年 6 月 10 日之豪雨 (348 毫米)。由現場邊坡滑動破壞之情況而言，2006 年之 69 豪雨造成崩塌地損壞最為嚴重。研判其可能原因有二，其一是 2006 年 5 月底開始的連續 18 日降雨，其中 6 月 9 日至 11 日連續 3 天的雨量更高達 530 毫米，當時乃歷年第 3 高且與本區板岩地層裂隙水不易排出及遇水強度驟降有關。其二是自 2001 年整治後，即無再進行補強維護，故歷年颱風 (包括 2004 年敏督利颱風) 所造成之損壞逐漸累積，邊坡變形量過大，而導致

圖 6 2000 年至 2008 年本治理區域日雨量記錄

Fig.6 Daily rainfall records from 2000 to 2008

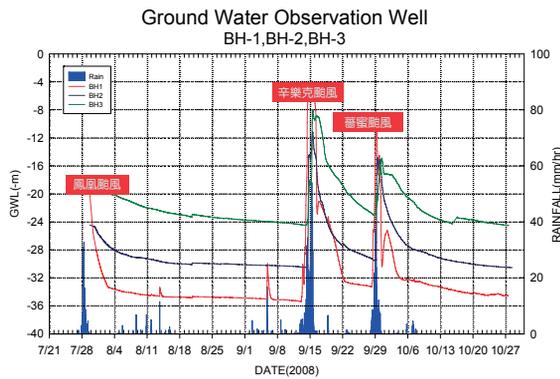
本次於治理措施最少而滑動最為嚴重之崩塌區 I 新設之水位觀測井則首次記錄本崩塌區即時雨量與地下水位之相關性，見圖 13。圖中顯示對本崩塌地影響較大者有鳳凰、辛樂克及薔蜜颱風，其中又以辛樂克單日累計 481 毫米的雨量又刷新 2004 年敏督利颱風之紀錄，連續 3 日累

圖 13 2008 年 7-9 月雨量與地下水水位之關係圖

Fig.13 Relationships between rainfall and groundwater table during July to September 2008

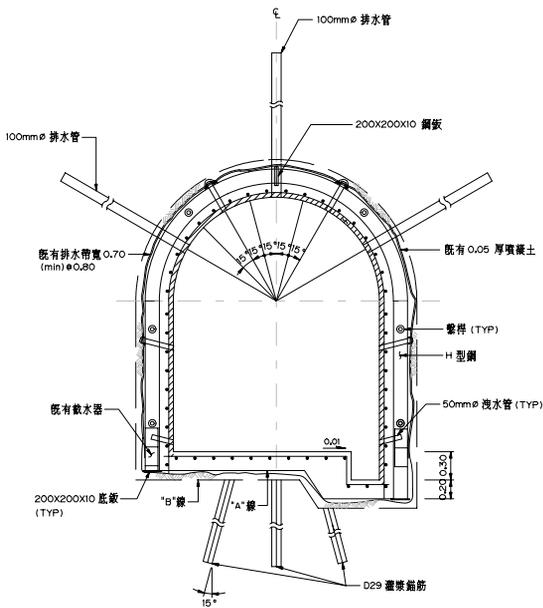
圖 20 排水廊道設計標準圖
Fig.20 Standard drawing of drainage tunnel

蠕動的問題，尤其於廊道轉折位置常有應力集中現象而導致混凝土襯砌龜裂錯動，仰拱底板亦會開裂而致水量流失影響排水效能之評估，由圖 21 之廊道量水堰監測資料顯示，大致而言排水廊道之滲水量隨雨量不同而起伏，顯示排水廊道大致功能正常，但內外水量堰於近年來有不一致現象，現場勘察亦發現部份底板開裂，顯示排水廊道已受邊坡變形影響，應予補強維修。另於排水廊道末端為無襯砌排水段，廊道斷面僅以鋼支保配合混凝土預鑄板作為內襯（詳圖 22 所示），現場顯示其排水效果十分良好，並可吸收板岩之潛變變形，應可作為日後設計施工之參考。

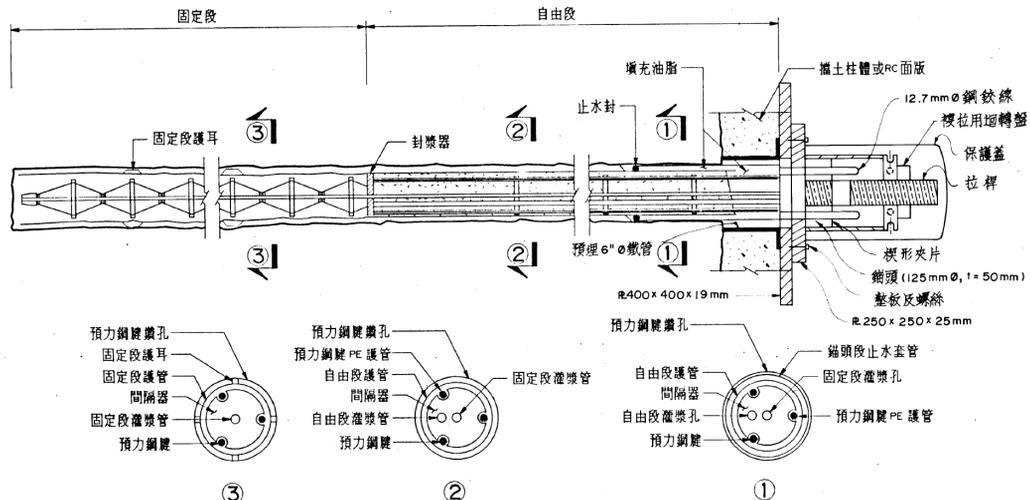
本崩塌區之預力鋼腱均採複合鎖定式錨頭（圖 26），至今已逾 10 年，部份預力值異常之鋼腱曾於 2001 年 921 地震之後續補強工程中進行複拉，效果良好（圖 27）。

圖 26 可復拉式預力鋼筋錨頭鎖定位設計圖

Fig.26 Design drawing of wedge-type for re-tensile prestressed ground anchor

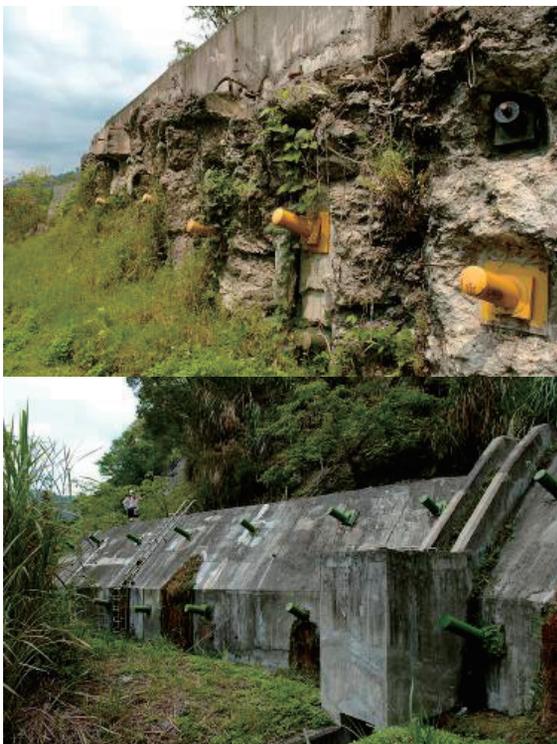
圖 28 高程 1010 公尺及 902 公尺之排樁
 Fig.28 Pile wall at EL. 1010 and EL.902
