多元多期遙測影像分析玉穗溪大規模崩塌地坡體變形與滑動歷程

Multitemporal Image Analysis of Large-Scale Landslide Evolution in Yusui Stream

ABSTRACT On August 7, 2021, a devastating debris flow hit the Yusui stream in Taiwan, damaging the Minbaklu Bridge on the southern cross-island highway. The enormous volume of the debris flow was caused by a catastrophic rainfall-induced landslide at Mt. Silabaku, the source of the Yusui stream.

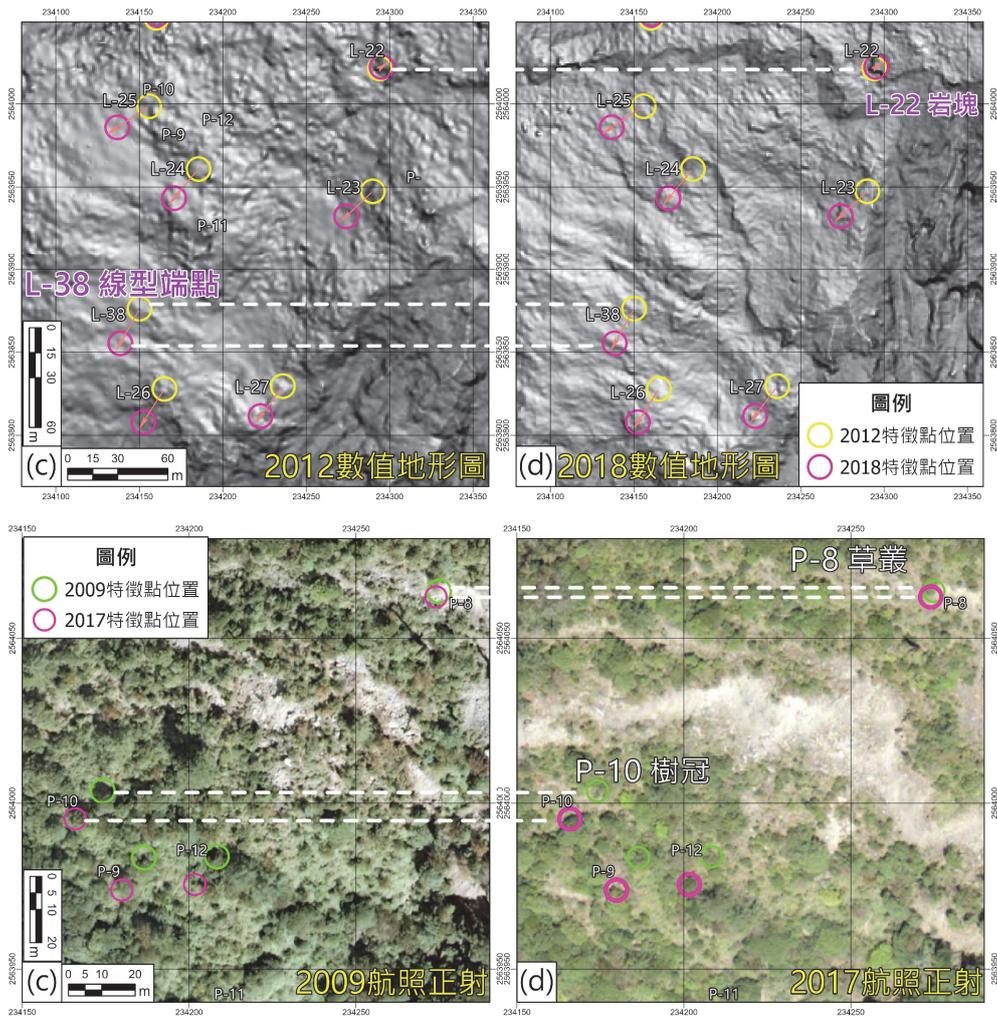
圖 6 數值地形特徵點與光學影像地貌特徵點變遷比對圖。(a) 與 (b) 兩期數值地形的地形特徵點位置變化；(c) 與 (d) 兩期光學影像的地貌特徵點位置變化

Fig.6 Schematic diagram for the displacement of the feature points in slope map and aerial photo. (a) and (b) before and after in slope maps. (c) and (d) before and after in aerial photos

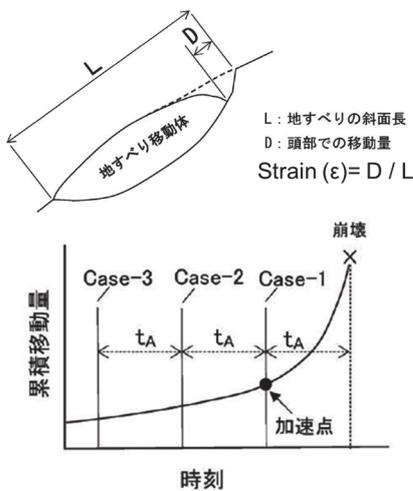
一步根據觀測時間間隔推算每小時平均應變速率 (ϵ)。透過數據分析，杉井等人歸納出邊坡滑動歷程中加速點 (Acceleration Point) 與臨界破壞點 (Failure Threshold) 對應的應變與應變速率門檻值 (圖 10)，其中加速點門檻值 ($\dot{\epsilon} = 0.3 \times 10^{-4}/hr$) 可做為崩塌地防災應變的警戒值，邊坡位移速率超過此警戒值門檻建議加強加密觀測並預作防災準備，臨界破壞點門檻值 ($\dot{\epsilon} = 1.3 \times 10^{-4}/hr$) 則可當成防災應變的行動值，邊坡位移速率若達臨界破壞門檻代表坡體極度不穩定，建議進行防災疏散作業。

圖 10 邊坡應變量示意圖與位移加速點示意圖 (杉井良平等, 2017)

Fig.10 Strain of landslides and example of acceleration point
